**PROGRAM PRAC KONSERWATORSKICH
OŁTARZA BOCZNEGO W KAPLICY WSCH.
W KOŚCIELE PW. ŚW. JANA CHRZCICIELA
W PRZYŁĘKU SZLACHECKIM**

Przyłek Szlachecki 2024 r.

PROPONOWANE POSTĘPOWANIE KONSERWATORSKIE

Ołtarz boczny w kaplicy wsch. z obrazem św. Franciszka z Ksawery w kościele pw. św. Jana Chrzciciela w Przyłęku Szlacheckim.

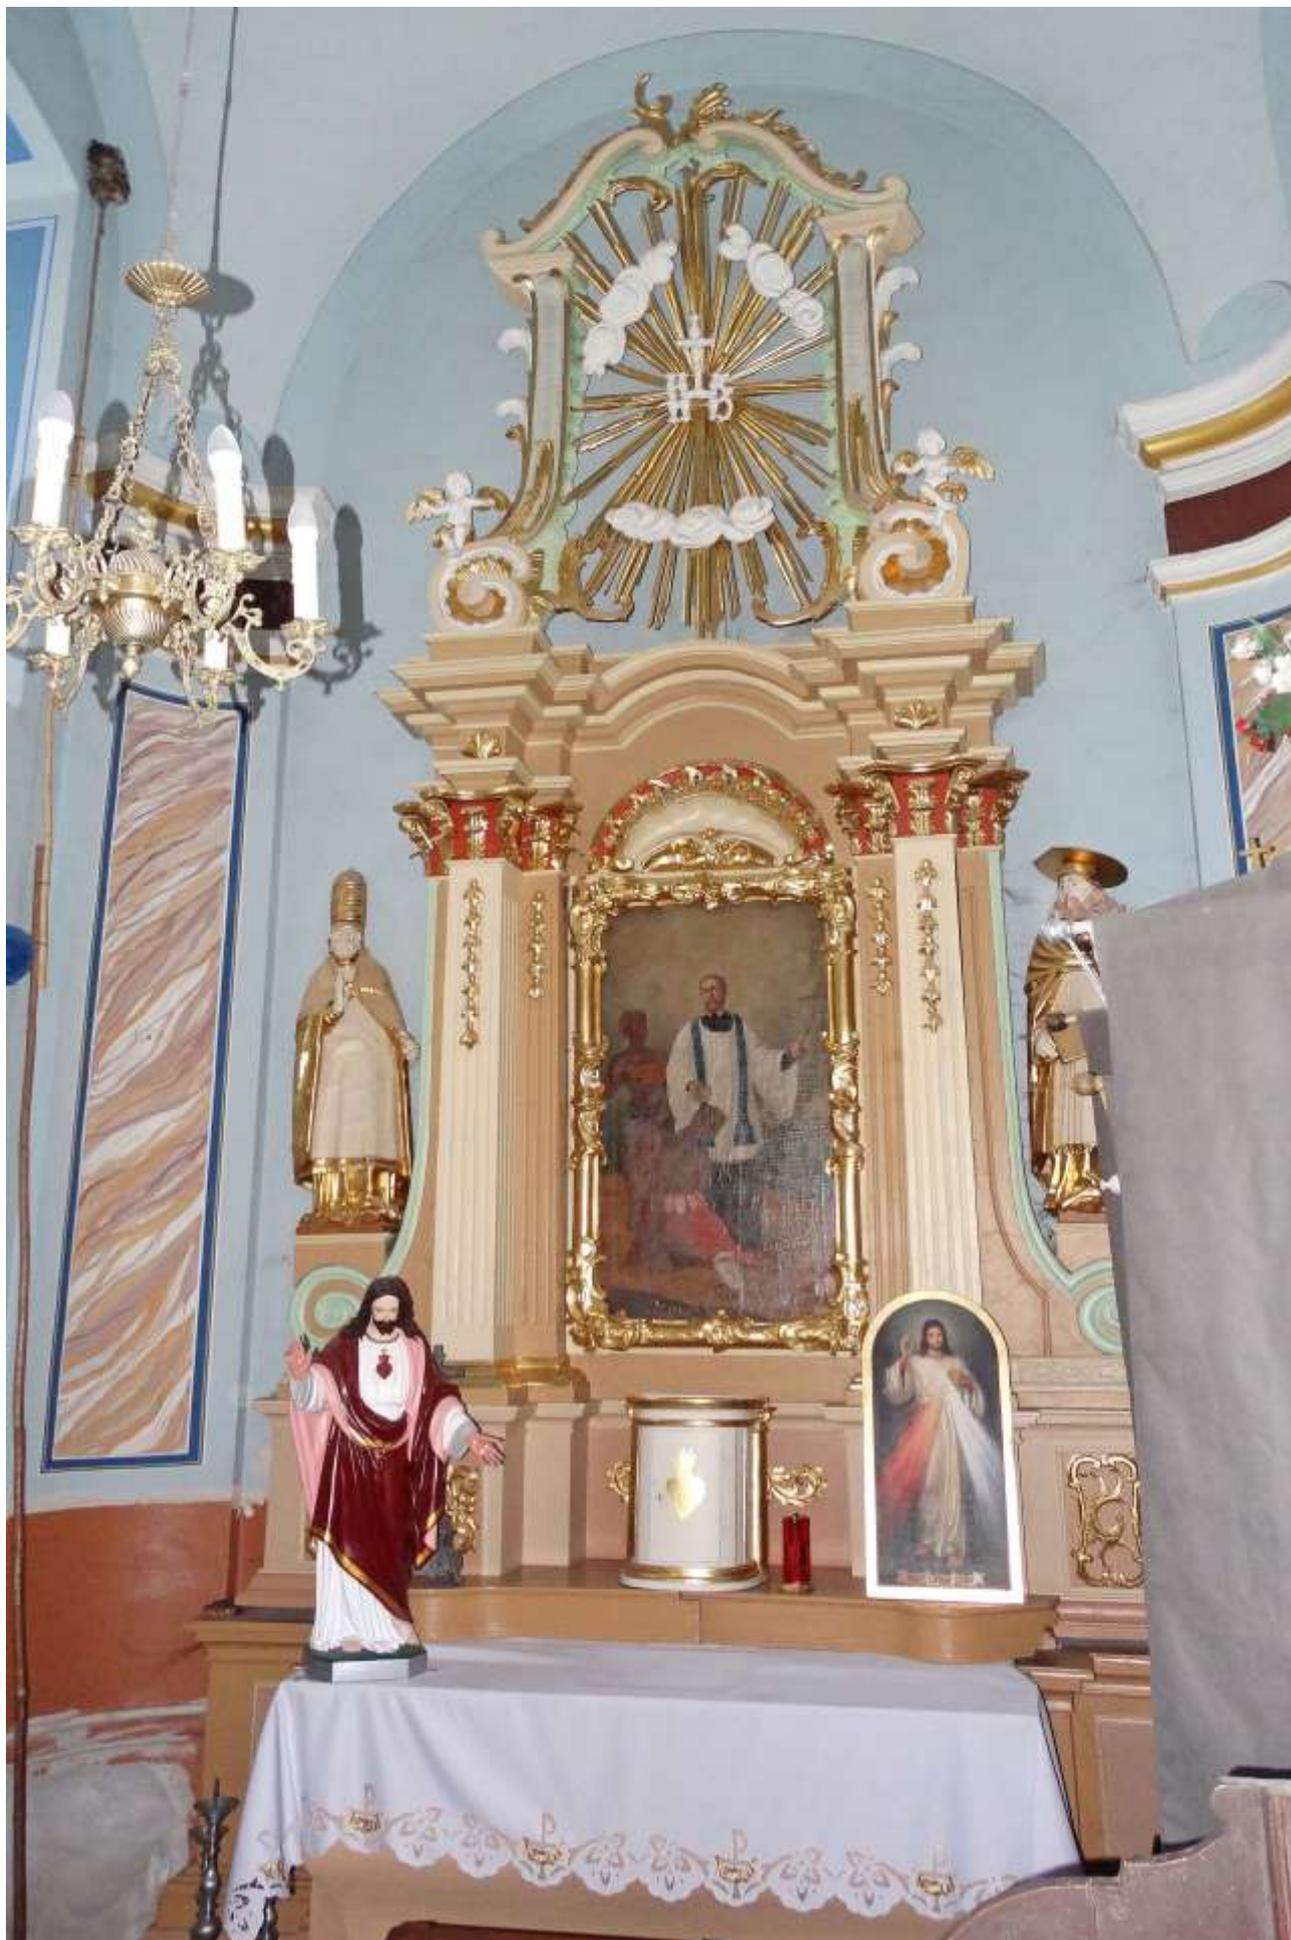
Fot. 1. Ołtarz w kaplicy wsch. z obrazem św. Franciszka z Ksawery w kośc. pw. Św. Jana Chrzciciela w Przylęku. Widok na ołtarz przed konserwacją. Widoczne zniszczenia drewna i nawarstwień malarskich oraz złoczonej snycerki. Rozległe zniszczenia obrazu olejnego na płótnie.

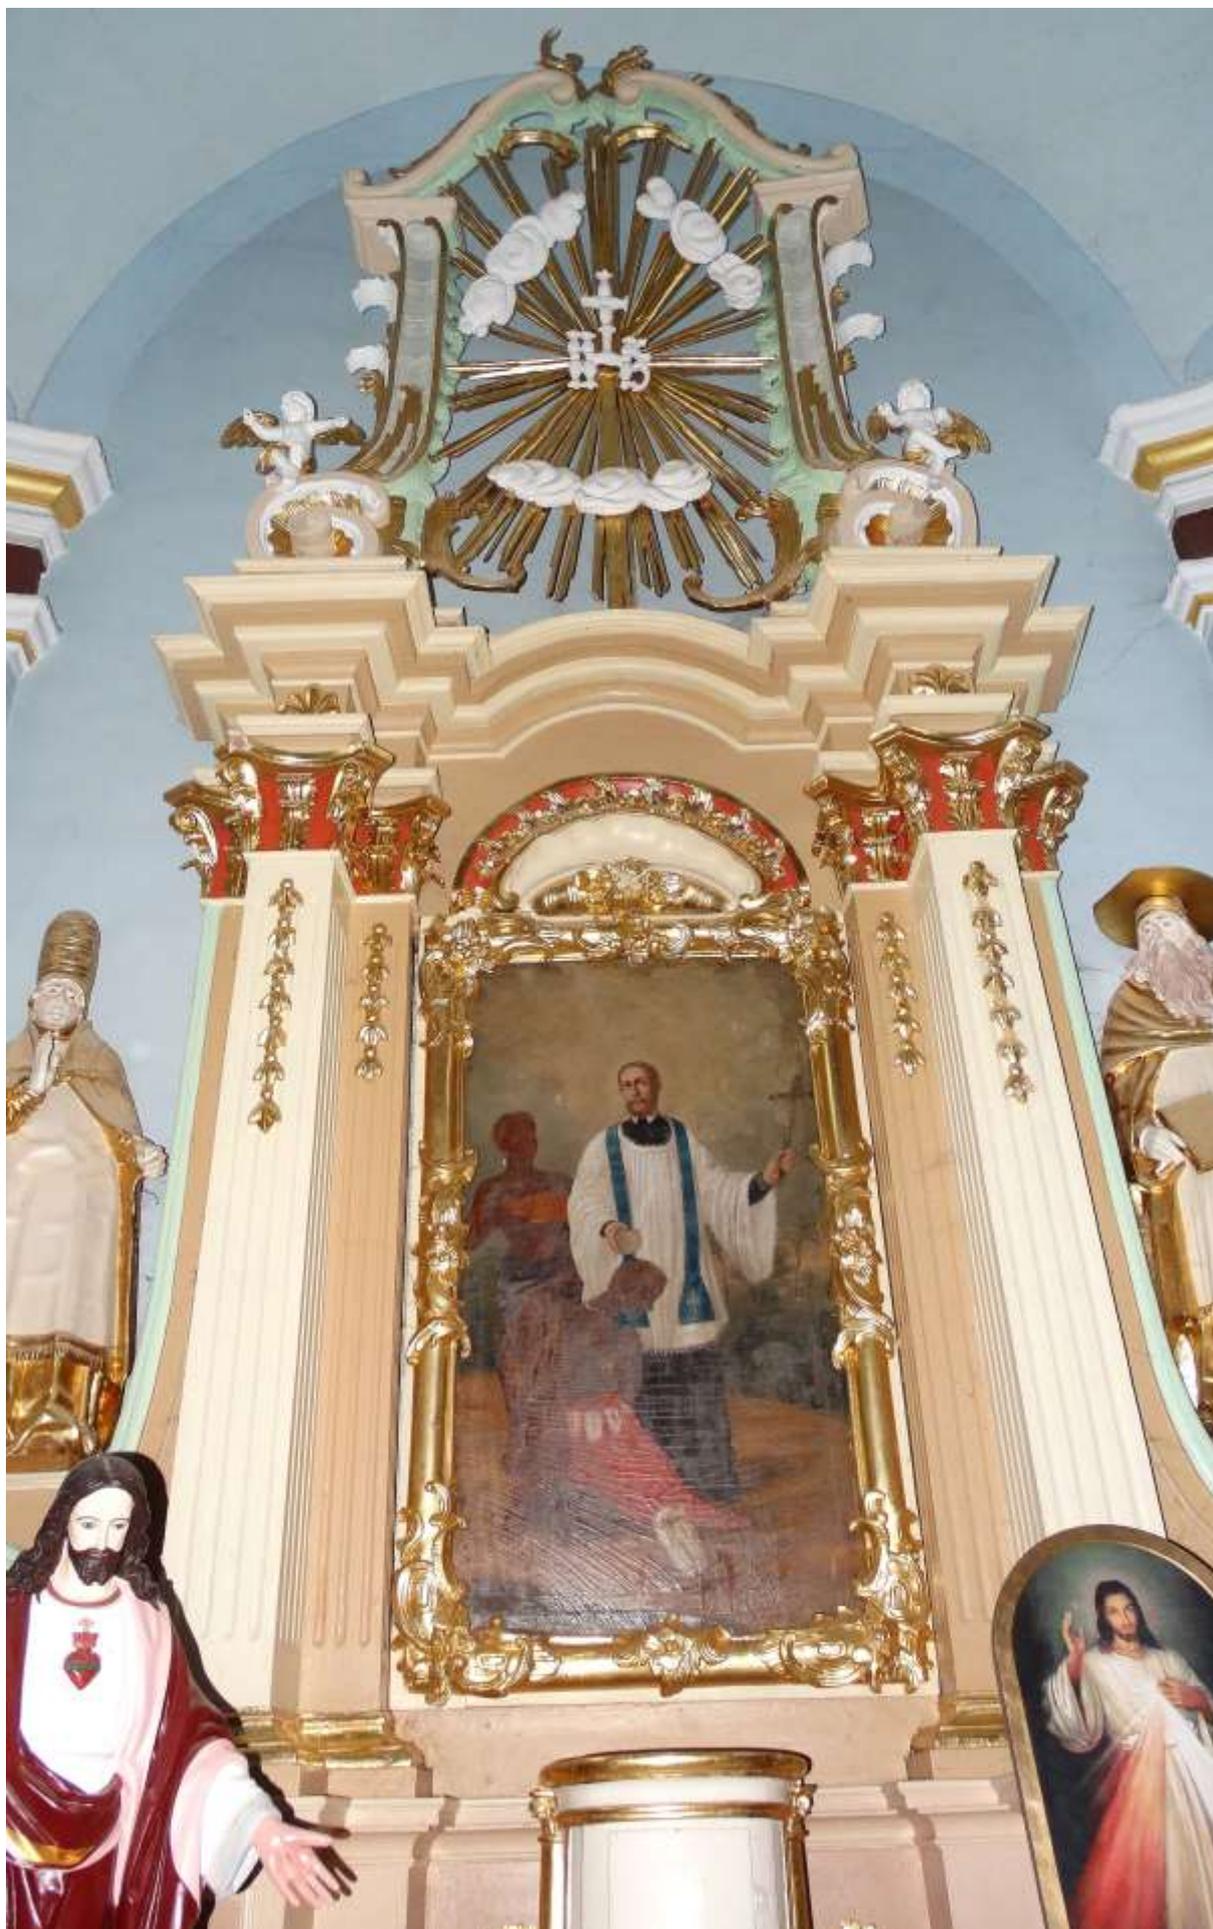
Fot. 2. Ołtarz w kaplicy wsch. z obrazem św. Franciszka z Ksawery w kośc. pw. Św. Jana Chrzciciela w Przyłęku. Widok na ołtarz przed konserwacją. Widoczne zniszczenia drewna i nawarstwień malarskich oraz złoczonej snycerki. Rozległe zniszczenia obrazu olejnego na płótnie. Fot. M. Domańska.

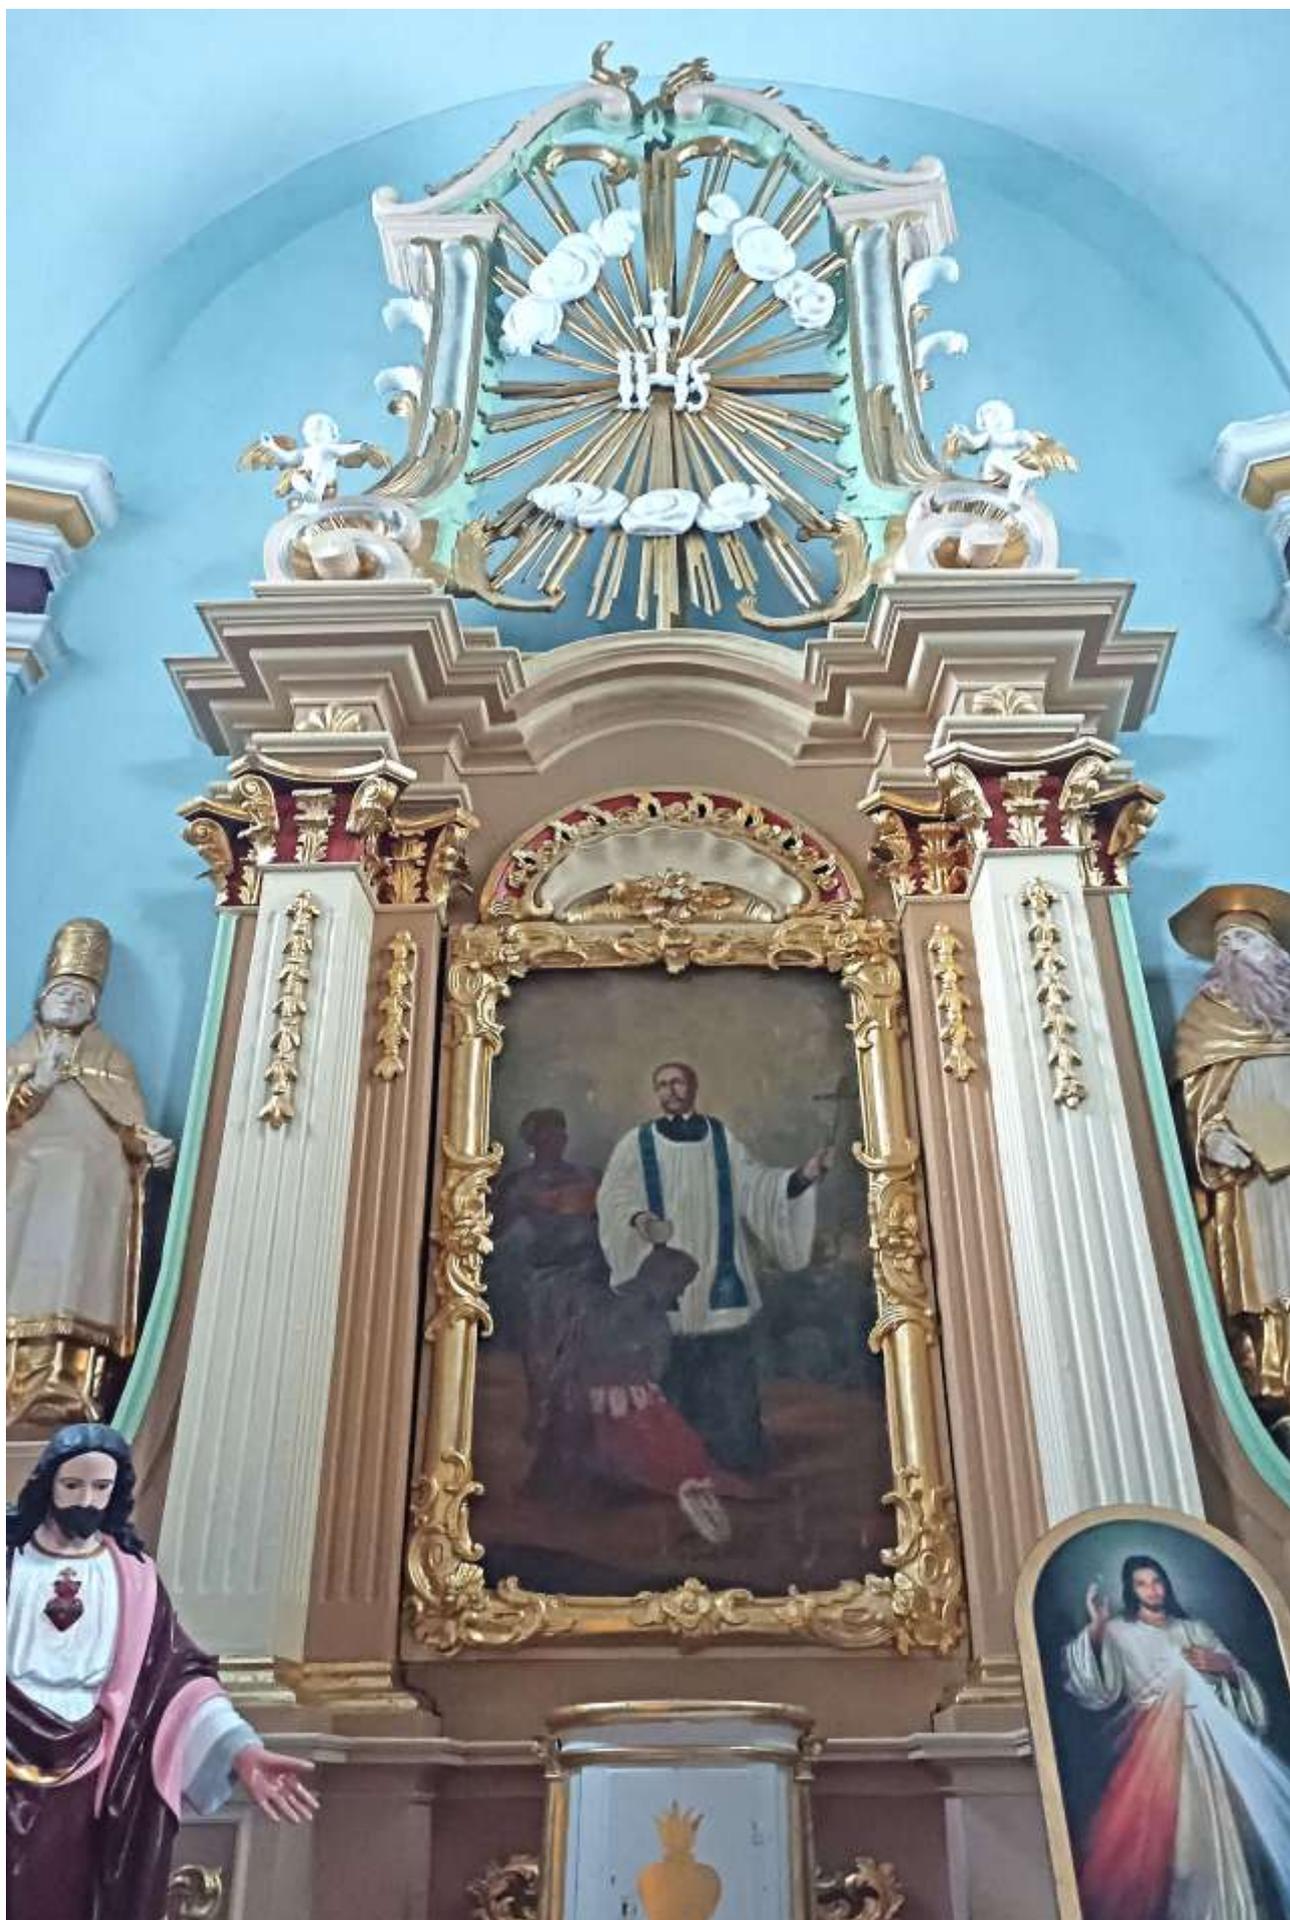
Fot. 3. Ołtarz w kaplicy wsch. z obrazem św. Franciszka z Ksawery w kośc. pw. Św. Jana Chrzciciela w Przyłęku. Widok na ołtarz przed konserwacją. Widoczne zniszczenia drewna i nawarstwień malarskich oraz złożonej snycerki. Rozległe zniszczenia obrazu olejnego na płótnie.

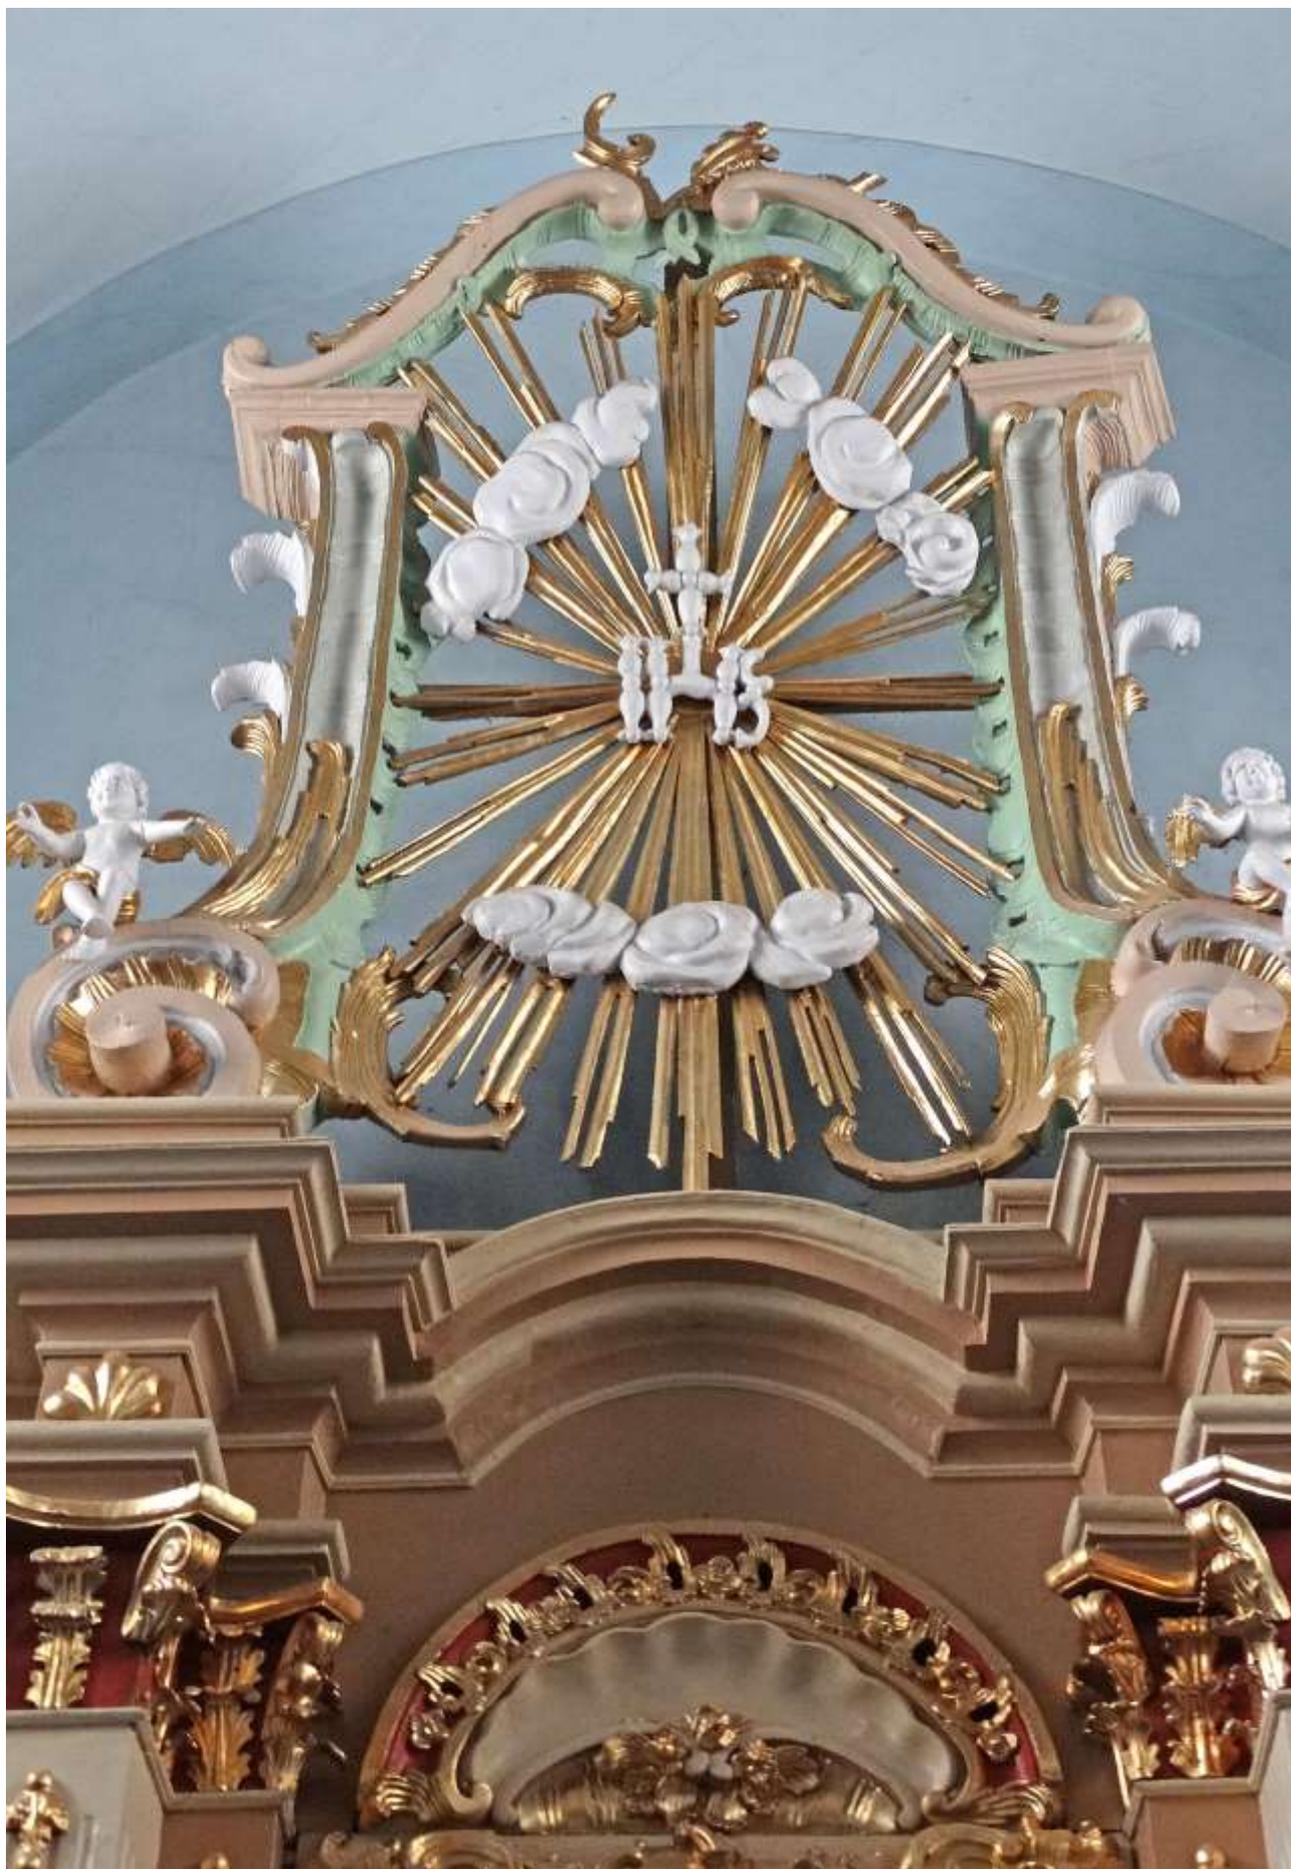
Fot. 4. Ołtarz w kaplicy wsch. z obrazem św. Franciszka z Ksawery w kośc. pw. Św. Jana Chrzciciela w Przylęku. Widok na ołtarz przed konserwacją. Widoczne zniszczenia drewna i nawarstwień malarskich oraz złożonej snycerki. Fot. M. Domańska.

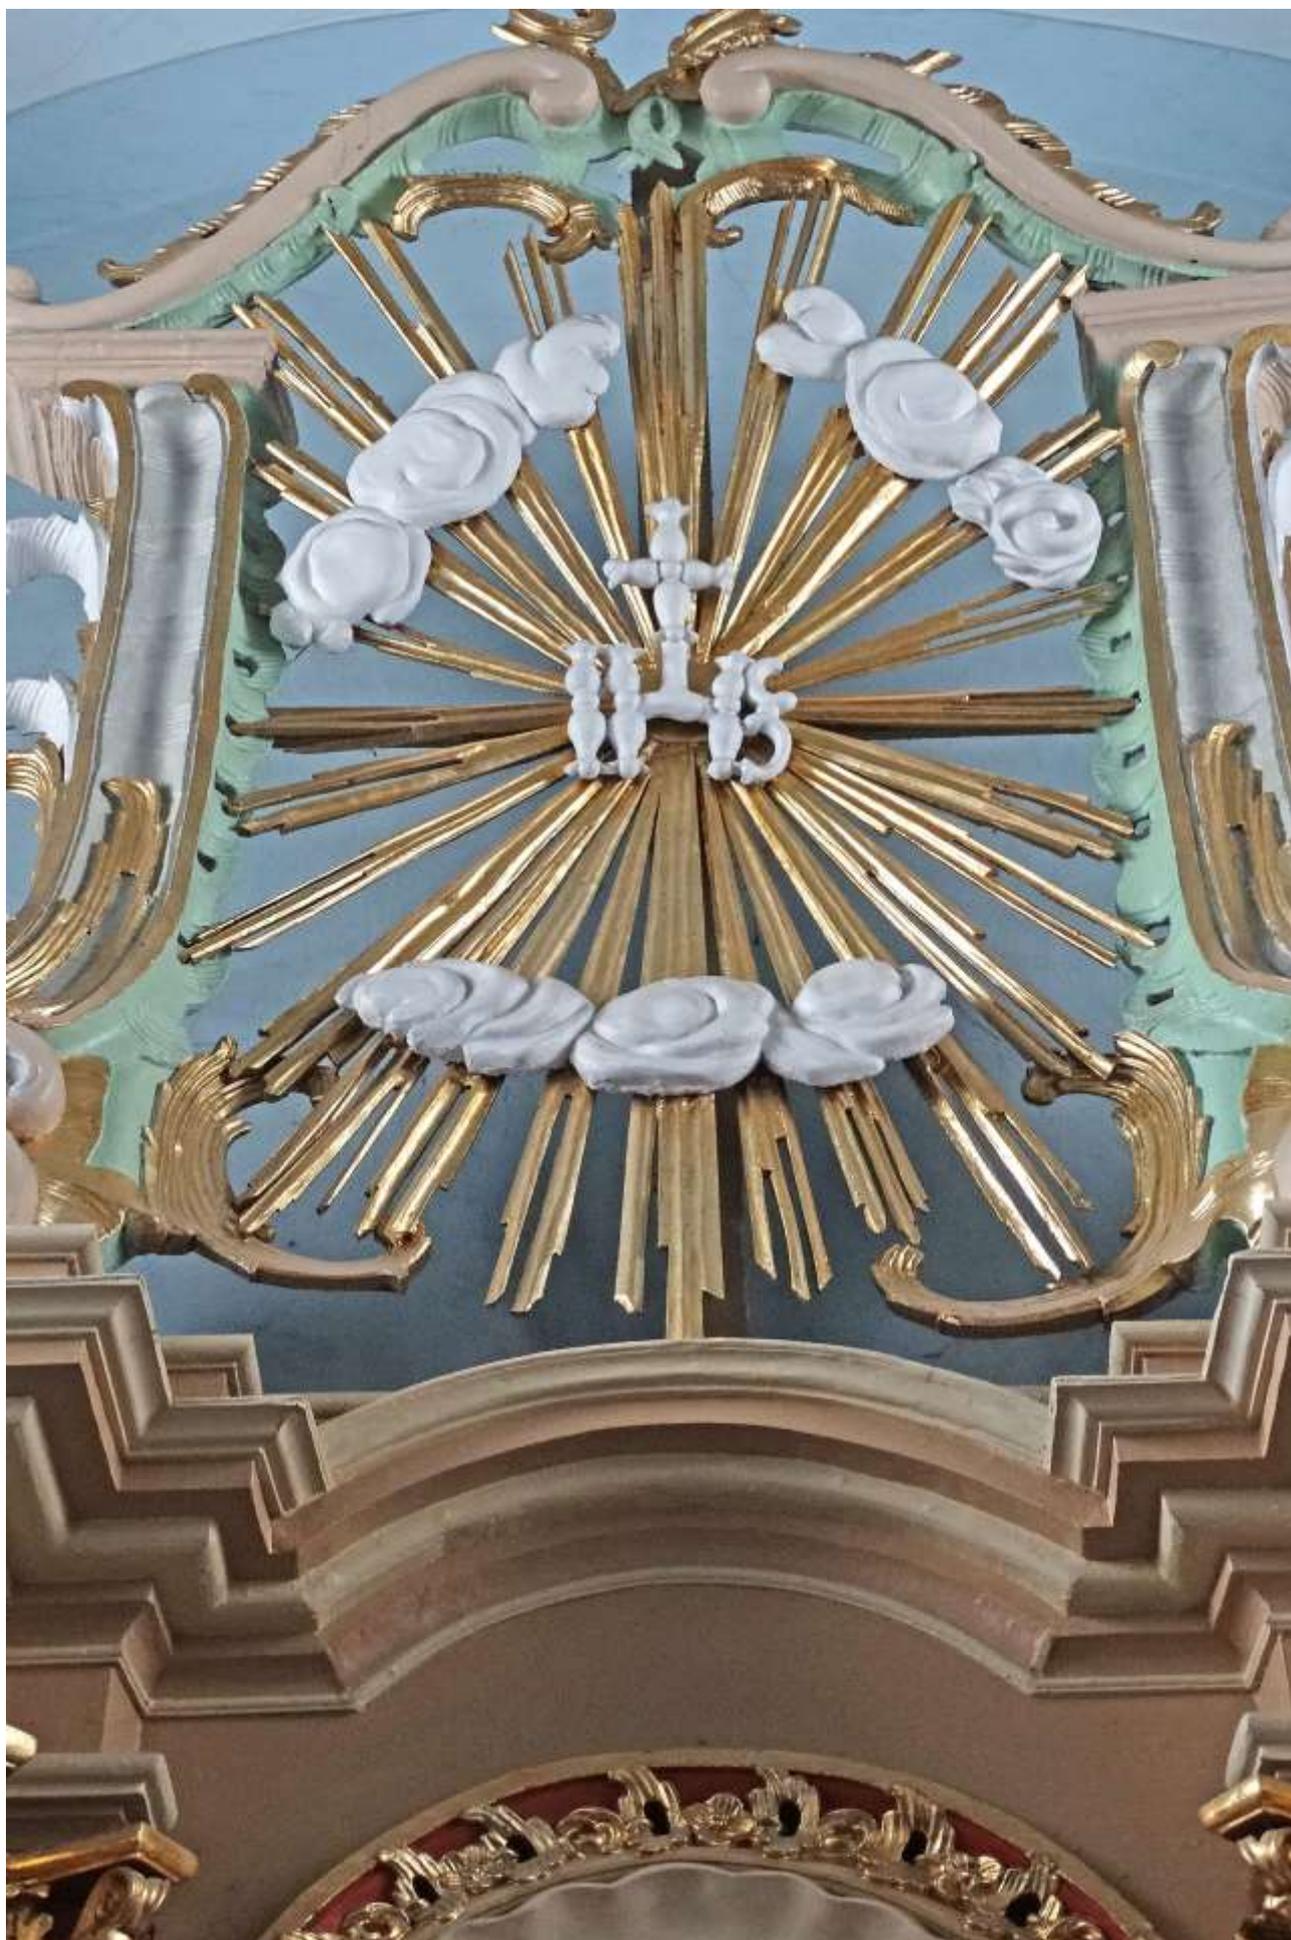
Fot. 5. Ołtarz w kaplicy wsch. z obrazem św. Franciszka z Ksawery w kośc. pw. Św. Jana Chrzciciela w Przylęku. Widok na ołtarz przed konserwacją. Widoczne zniszczenia drewna i nawarstwień malarskich oraz złożonej snycerki. Fot. M. Domańska.

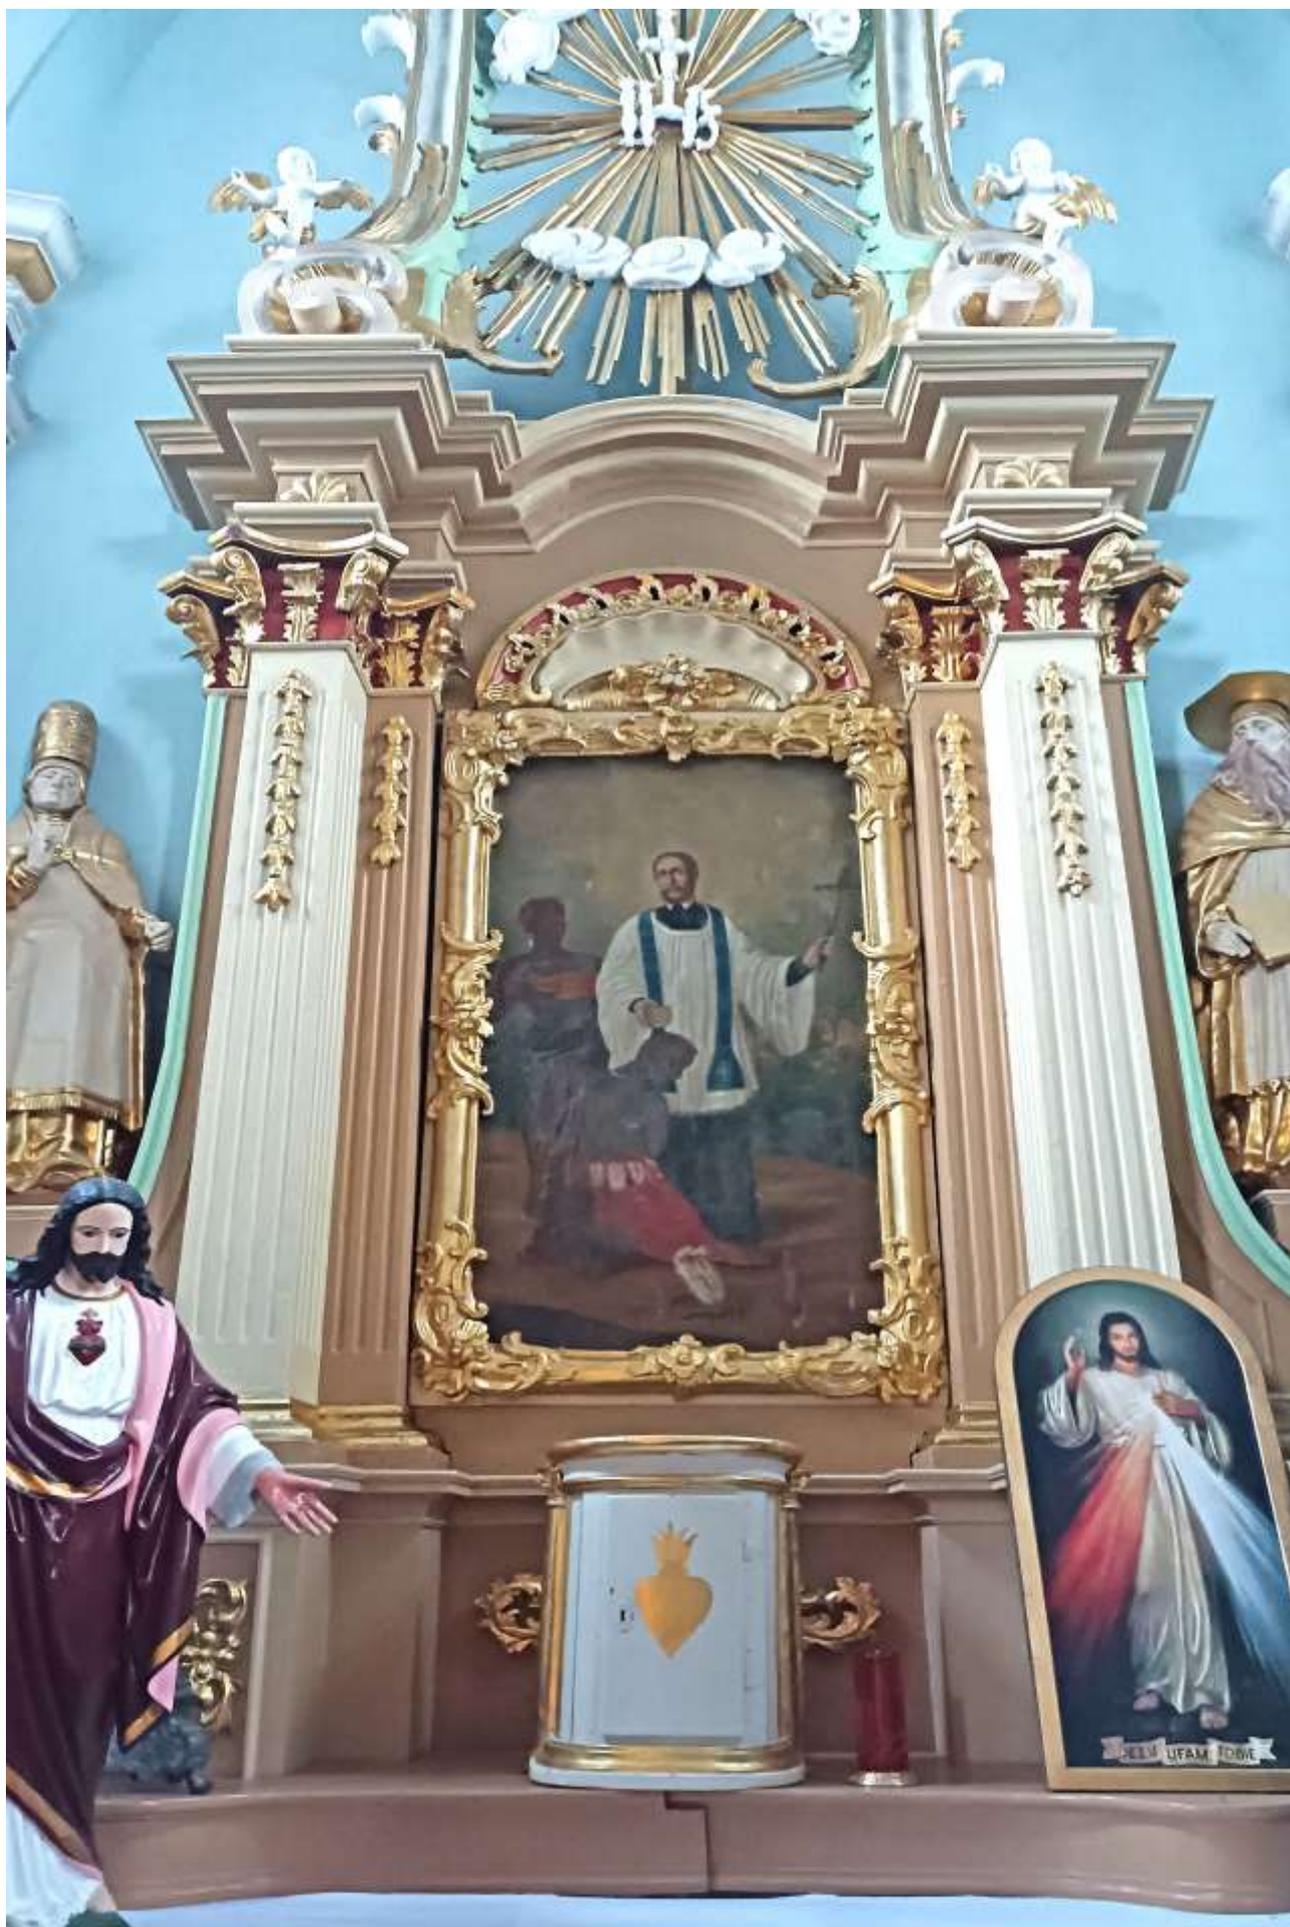
Fot. 6. Ołtarz w kaplicy wsch. z obrazem św. Franciszka z Ksawery w kośc. pw. Św. Jana Chrzciciela w Przylęku. Widok na ołtarz przed konserwacją. Widoczne zniszczenia drewna i nawarstwień malarskich oraz złoczonej snycerki. Rozległe zniszczenia obrazu olejnego na płótnie. Fot. M. Domańska.

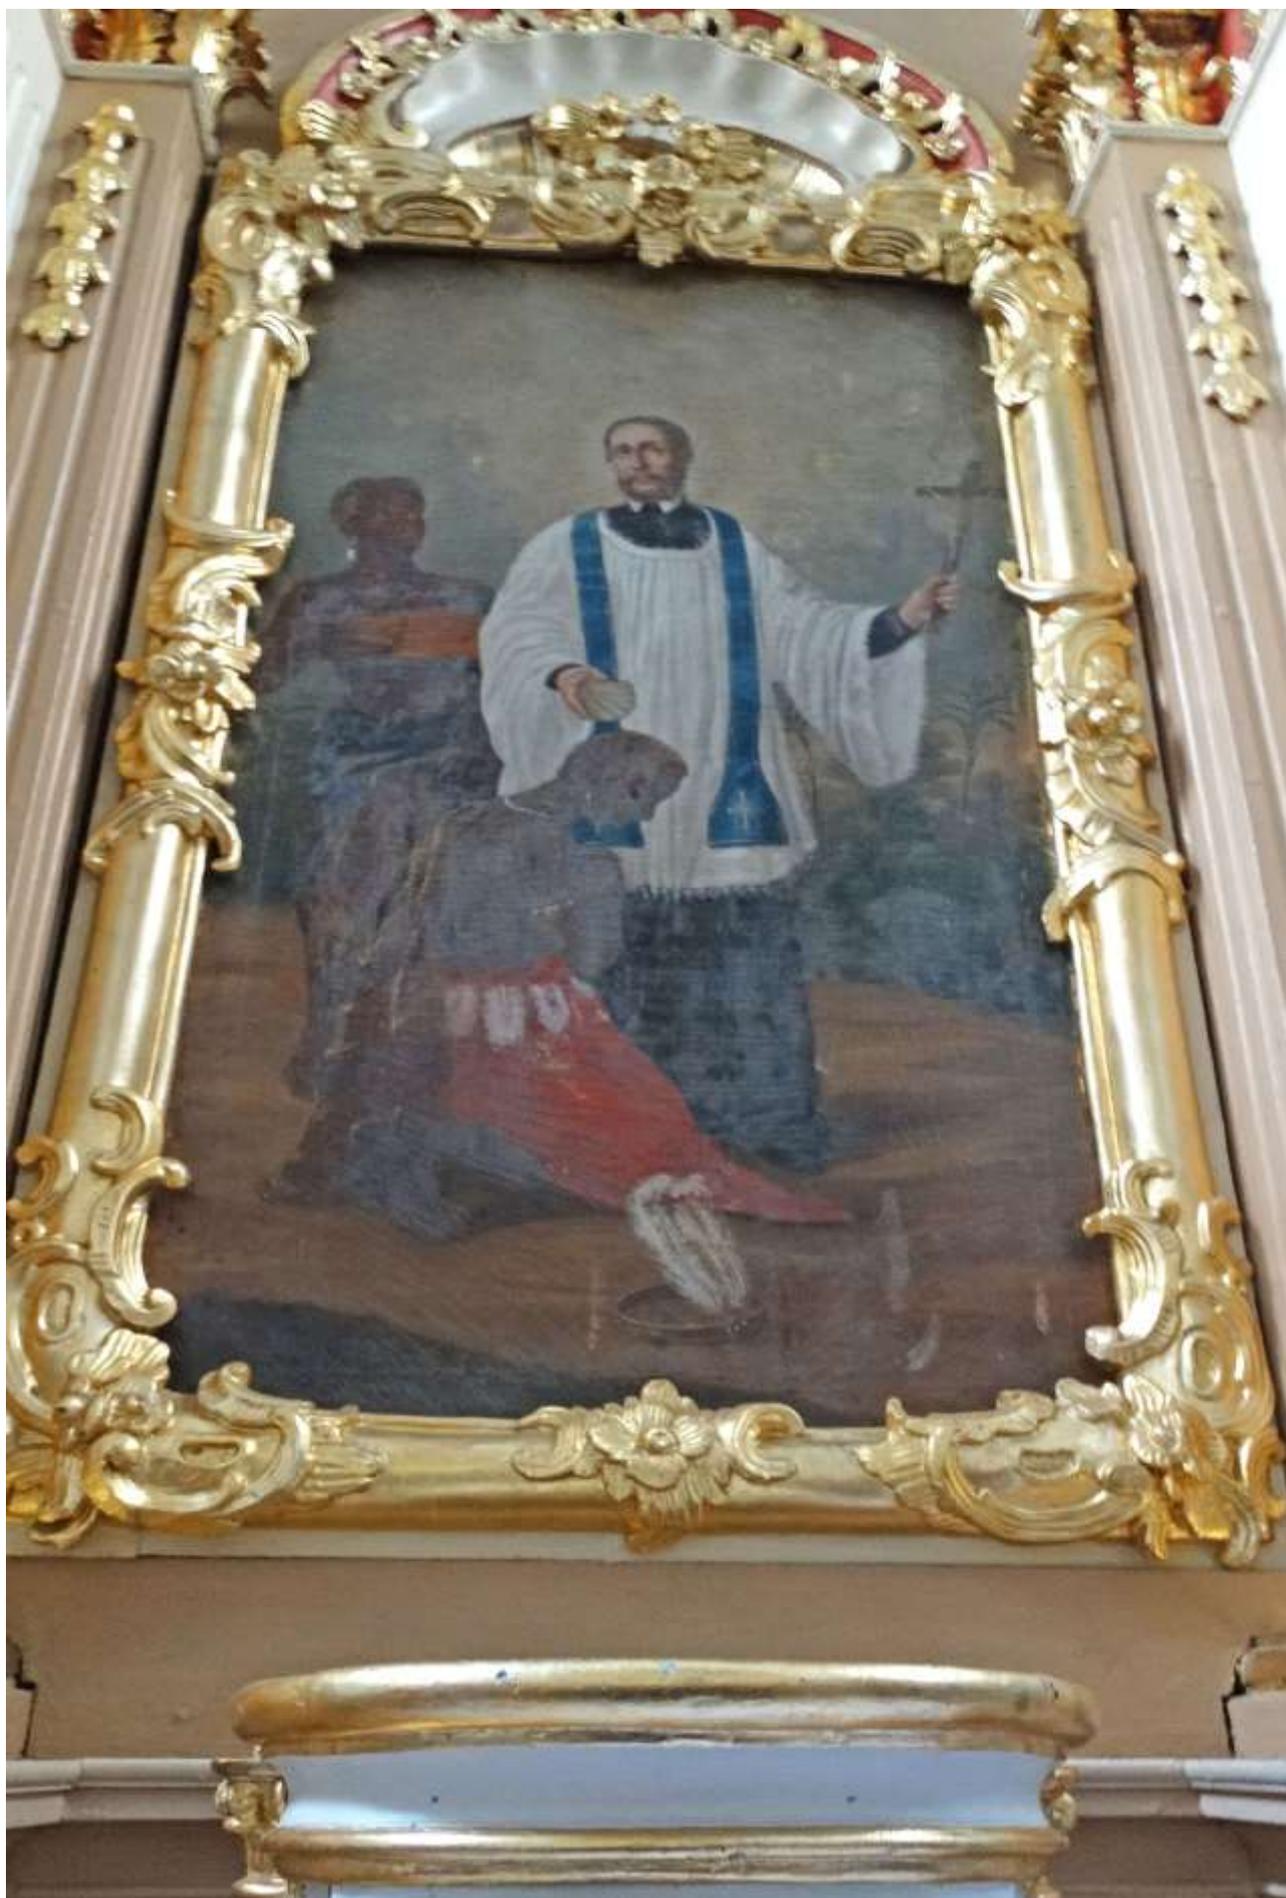
Fot. 7. Ołtarz w kaplicy wsch. z obrazem św. Franciszka z Ksawery w kośc. pw. Św. Jana Chrzciciela w Przyłęku. Widok na ołtarz przed konserwacją. Widoczne zniszczenia drewna i nawarstwień malarskich oraz złoconej snycerki. Rozległe zniszczenia obrazu olejnego na płótnie.

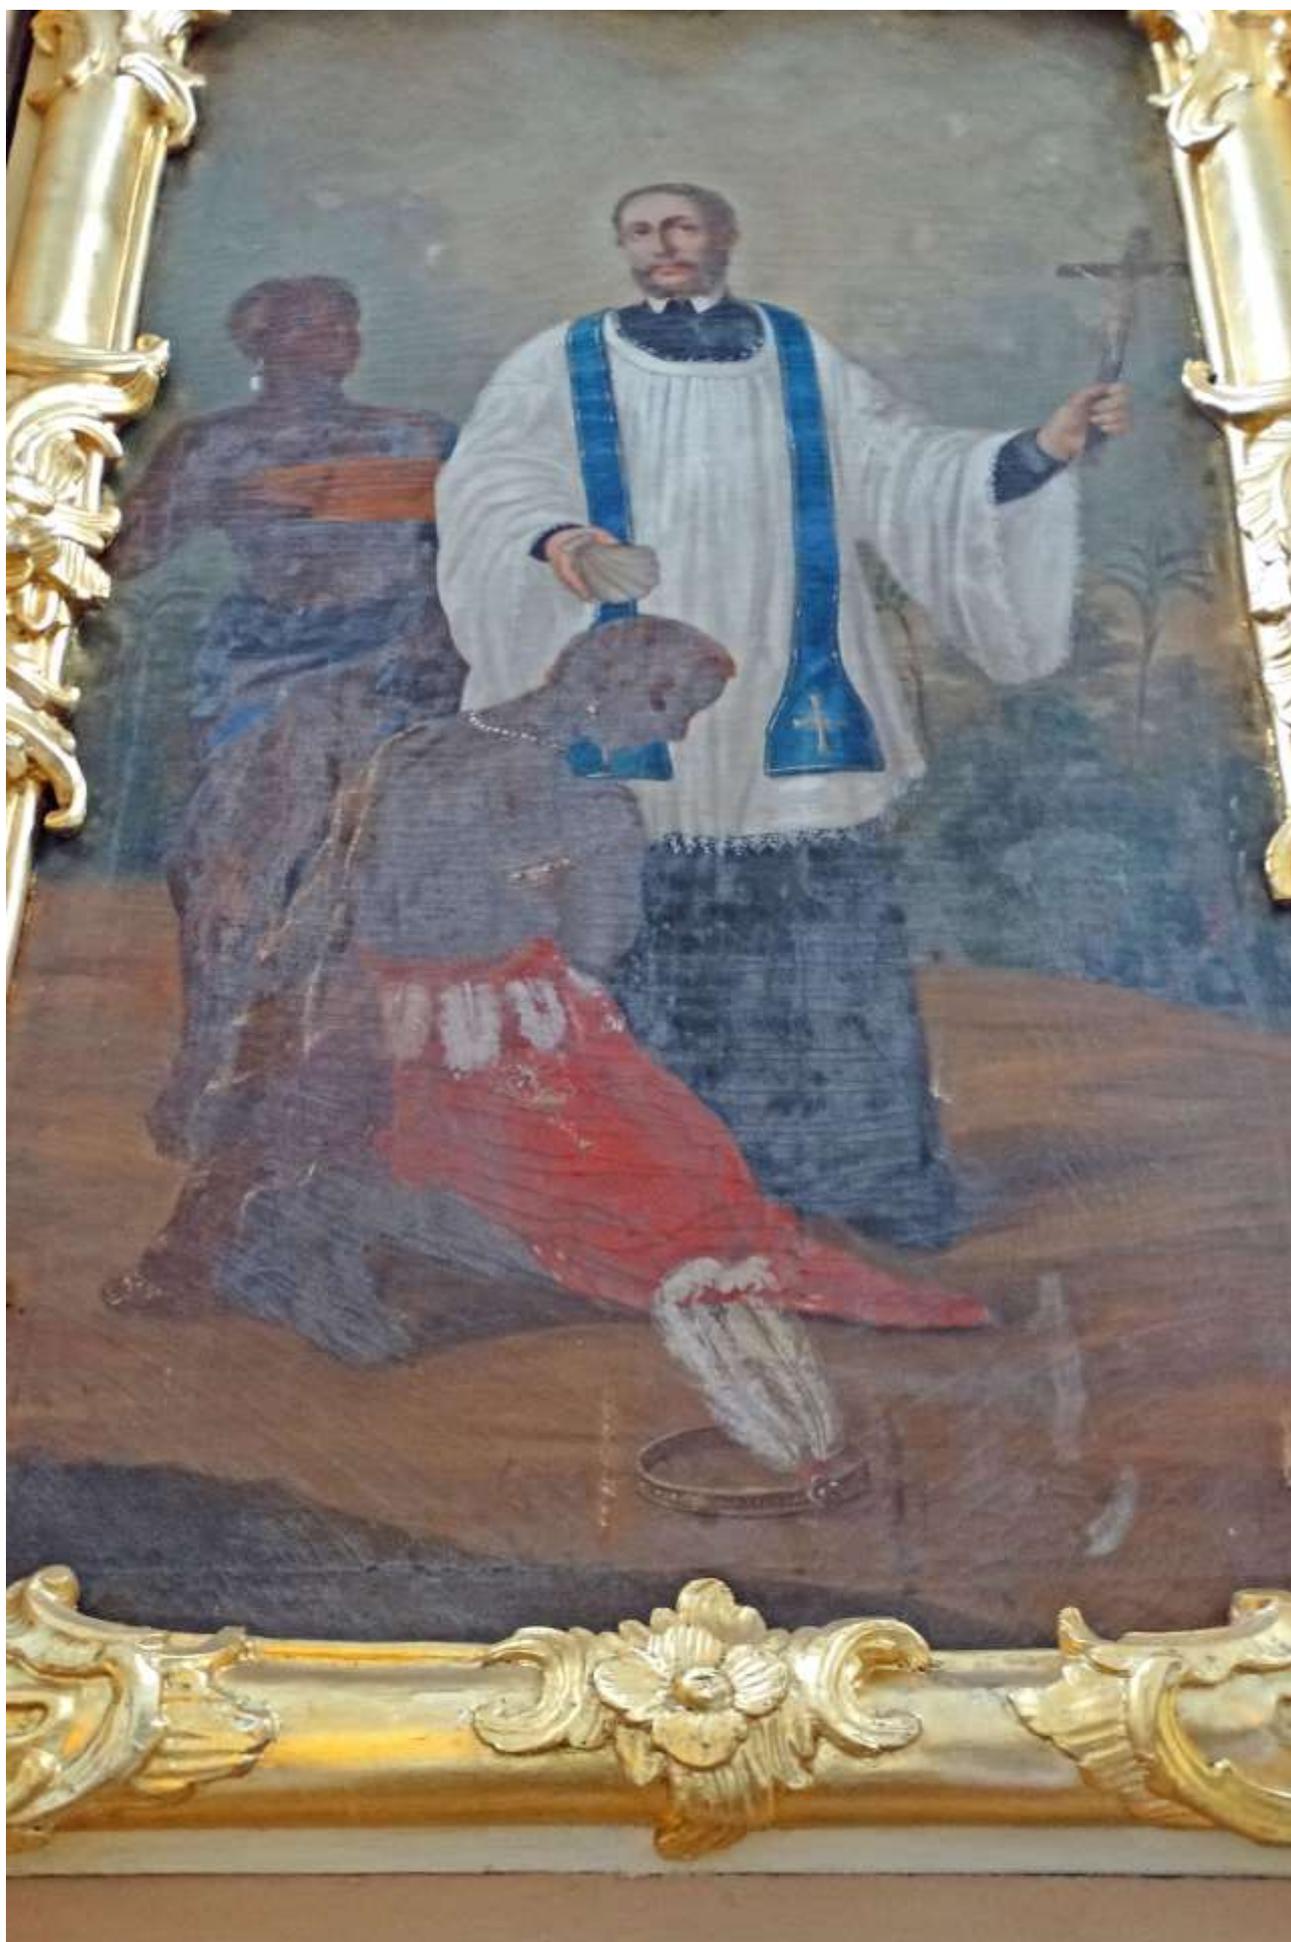
Fot. 8. Ołtarz w kaplicy wsch. z obrazem św. Franciszka z Ksawery w kośc. pw. Św. Jana Chrzciciela w Przylęku. Widok na ołtarz przed konserwacją. Widoczne zniszczenia drewna i nawarstwień malarskich oraz złoczonej snycerki. Rozległe zniszczenia obrazu olejnego na płótnie. Fot. M. Domańska.

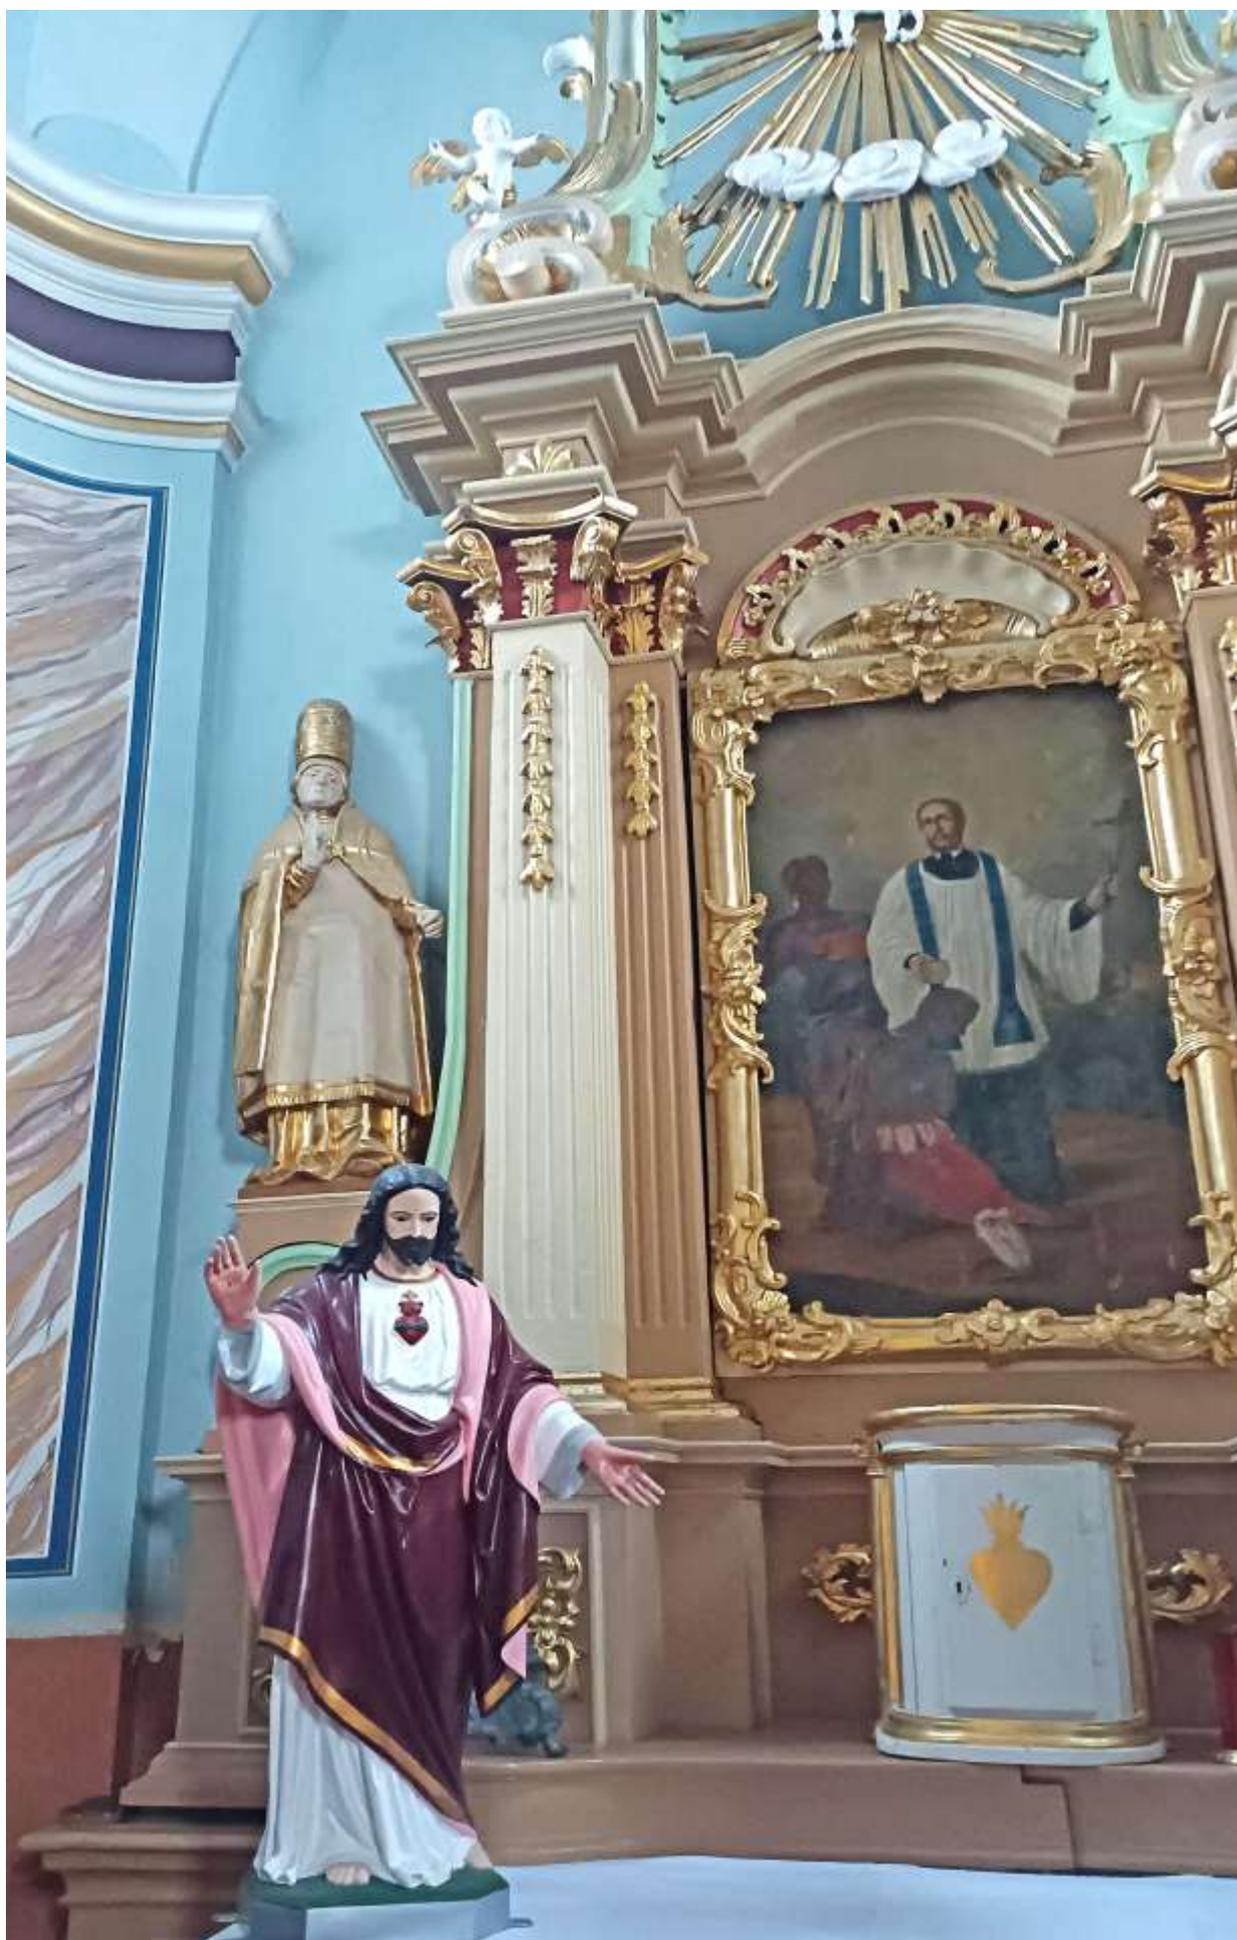
Fot. 9. Ołtarz w kaplicy wsch. z obrazem św. Franciszka z Ksawery w kośc. pw. Św. Jana Chrzciciela w Przylęku. Widok na ołtarz przed konserwacją. Widoczne zniszczenia drewna i nawarstwień malarskich oraz złoczonej snycerki. Rozległe zniszczenia obrazu olejnego na płótnie. Fot. M. Domańska.
