**PROGRAM PRAC KONSERWATORSKICH
OŁTARZA BOCZNEGO W KAPLICY WSCH.
W KOŚCIELE PW. ŚW. JANA CHRZCICIELA
W PRZYŁĘKU SZLACHECKIM**

Przyłek Szlachecki 2024 r.

PROPONOWANE POSTĘPOWANIE KONSERWATORSKIE

Ołtarz boczny w kaplicy wsch. z obrazem św. Franciszka z Ksawery w kościele pw. św. Jana Chrzciciela w Przyłęku Szlacheckim.

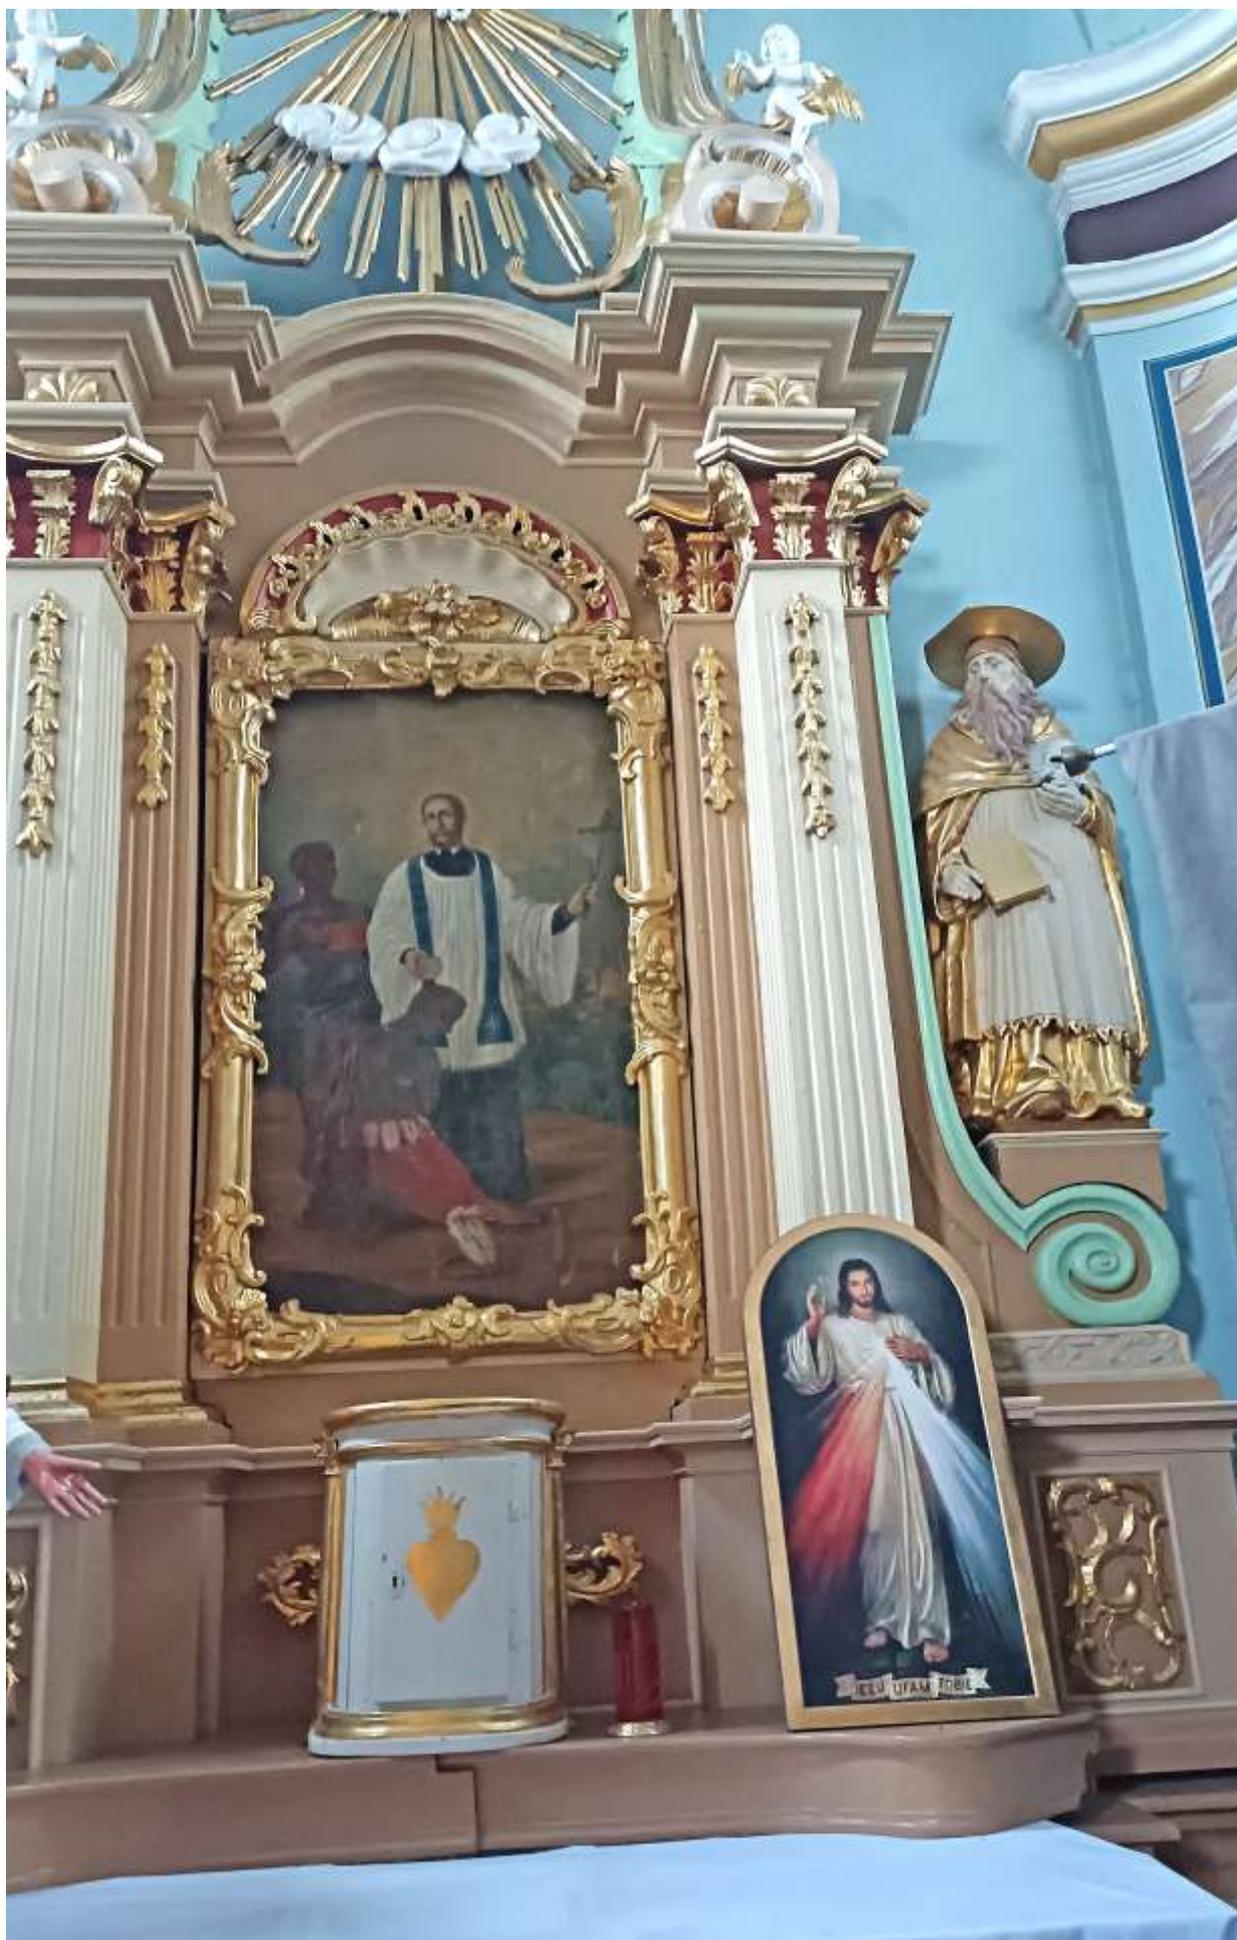
Fot. 10. Ołtarz w kaplicy wsch. z obrazem św. Franciszka z Ksawery w kośc. pw. Św. Jana Chrzciciela w Przylęku. Widok na ołtarz przed konserwacją. Widoczne zniszczenia drewna i nawarstwień malarskich oraz złoczonej snycerki. Rozległe zniszczenia obrazu olejnego na płótnie. Fot. M. Domańska.

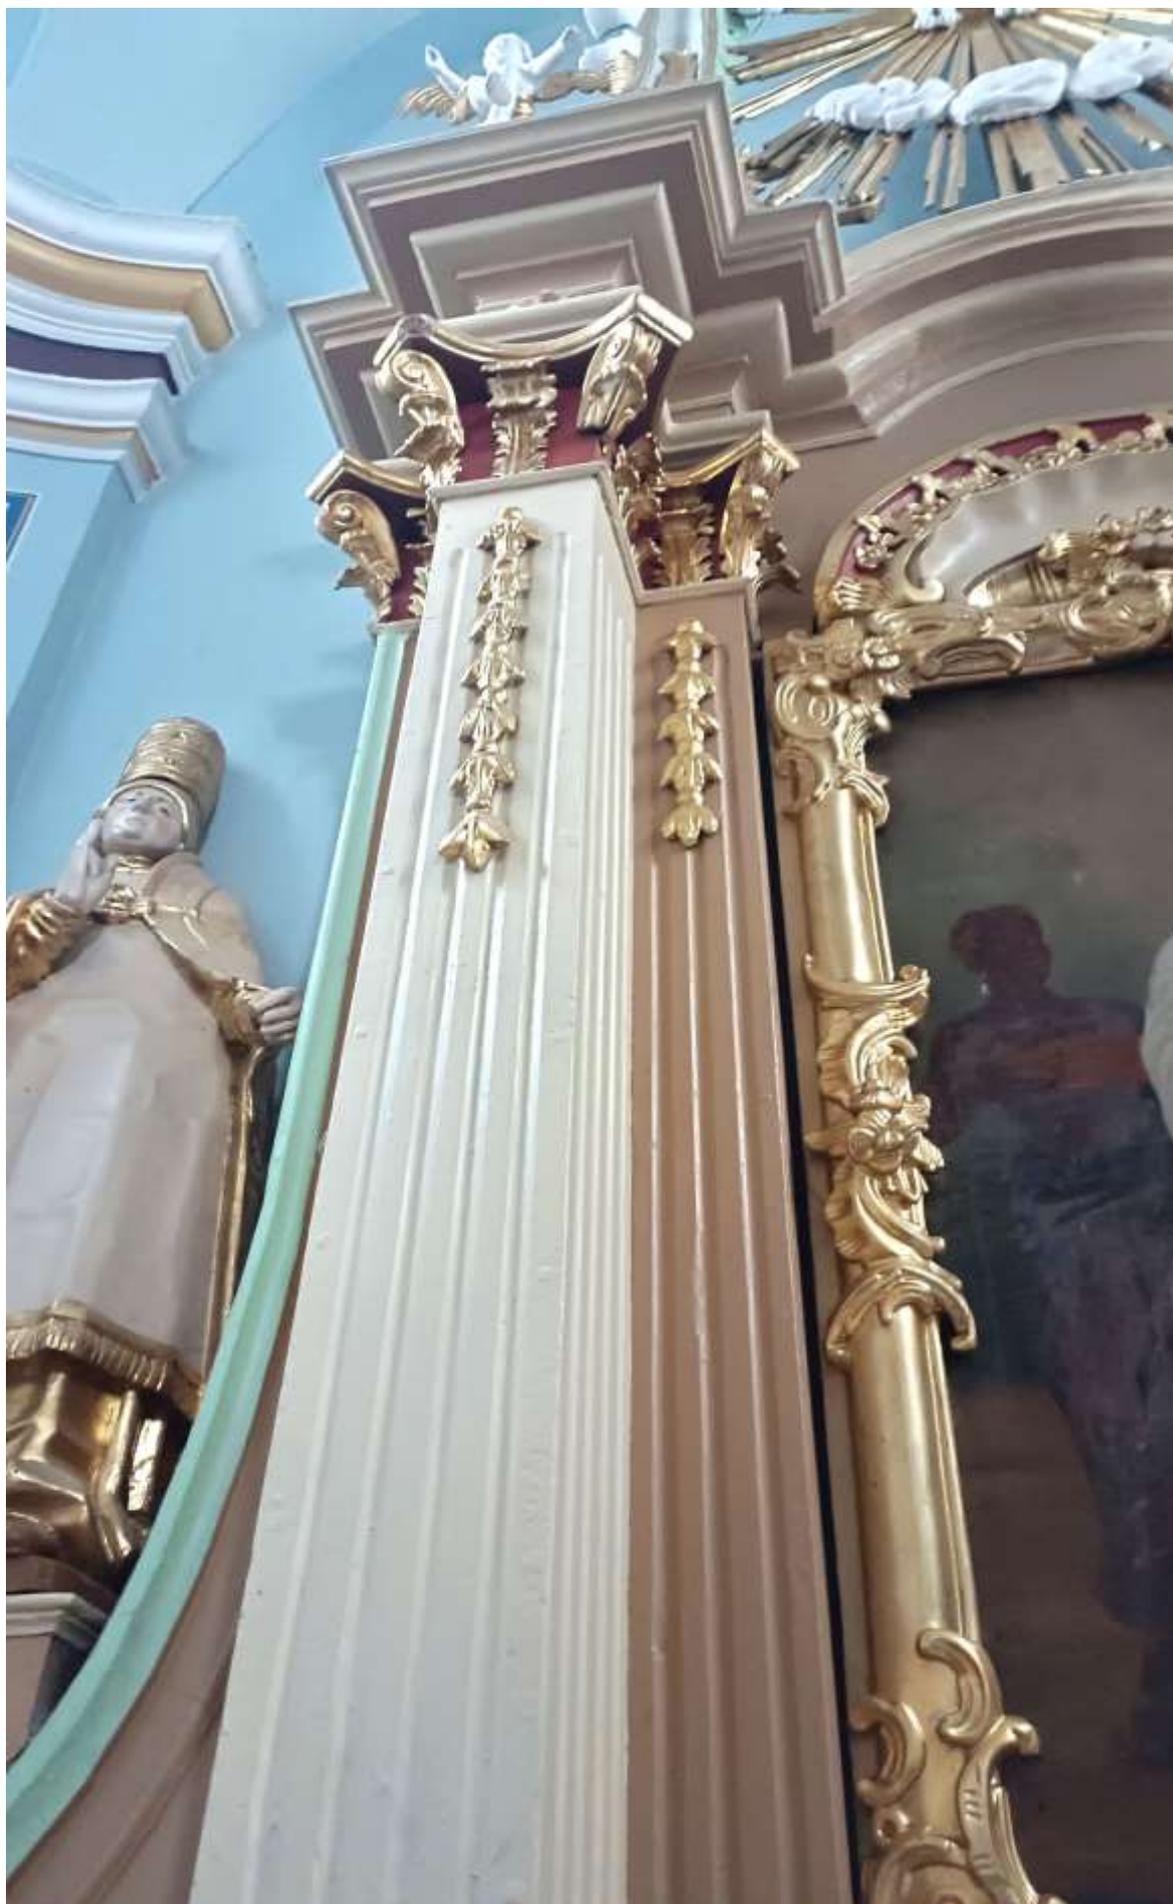
Fot. 11. Ołtarz w kaplicy wsch. z obrazem św. Franciszka z Ksawery w kośc. pw. Św. Jana Chrzciciela w Przylęku. Widok na ołtarz przed konserwacją. Widoczne zniszczenia drewna i nawarstwień malarskich oraz złożonej snycerki. Rozległe zniszczenia obrazu olejnego na płótnie.

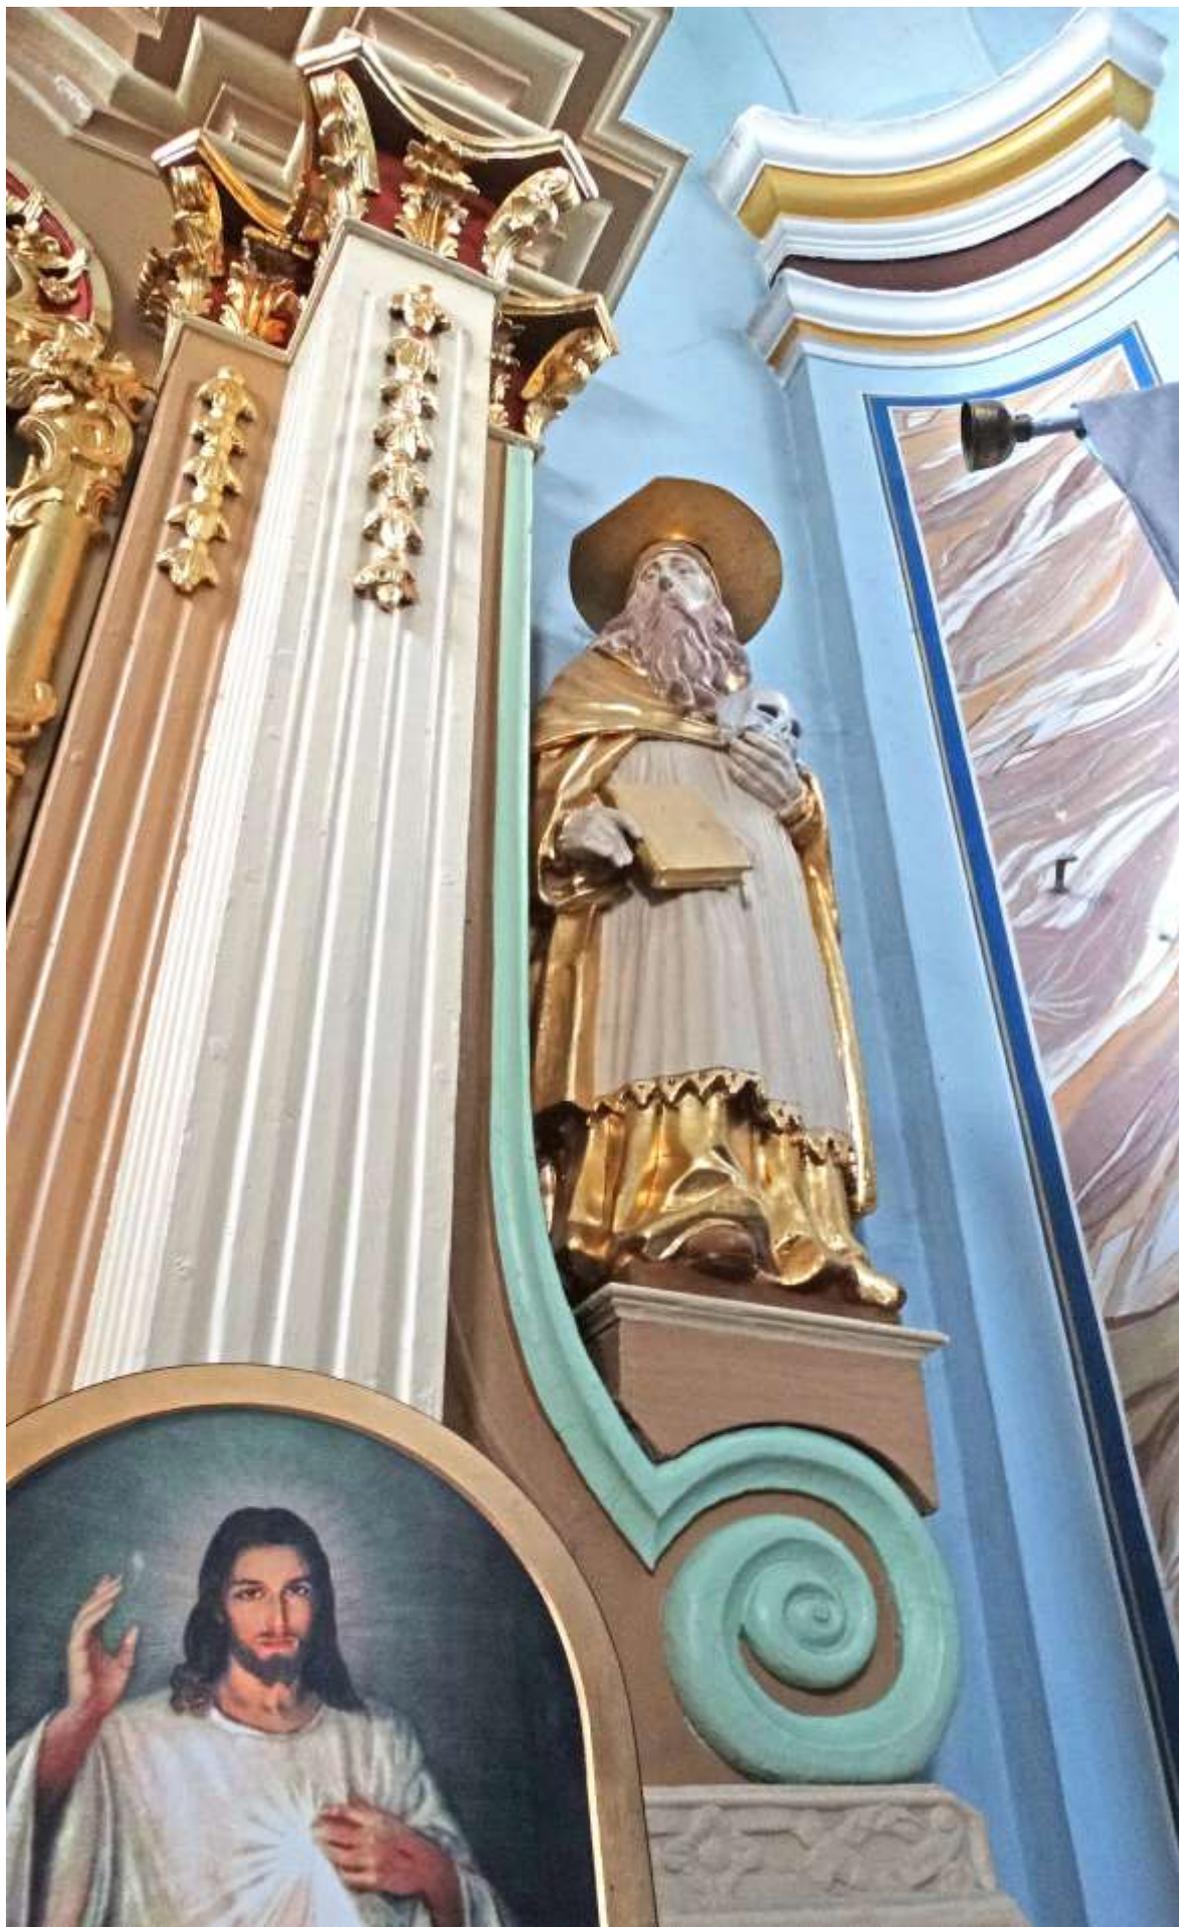
Fot. 12. Ołtarz w kaplicy wsch. z obrazem św. Franciszka z Ksawery w kość. pw. Św. Jana Chrzciciela w Przyłęku. Widok na ołtarz przed konserwacją. Widoczne zniszczenia drewna i nawarstwień malarskich oraz złoczonej snycerki. Fot. M. Domańska.

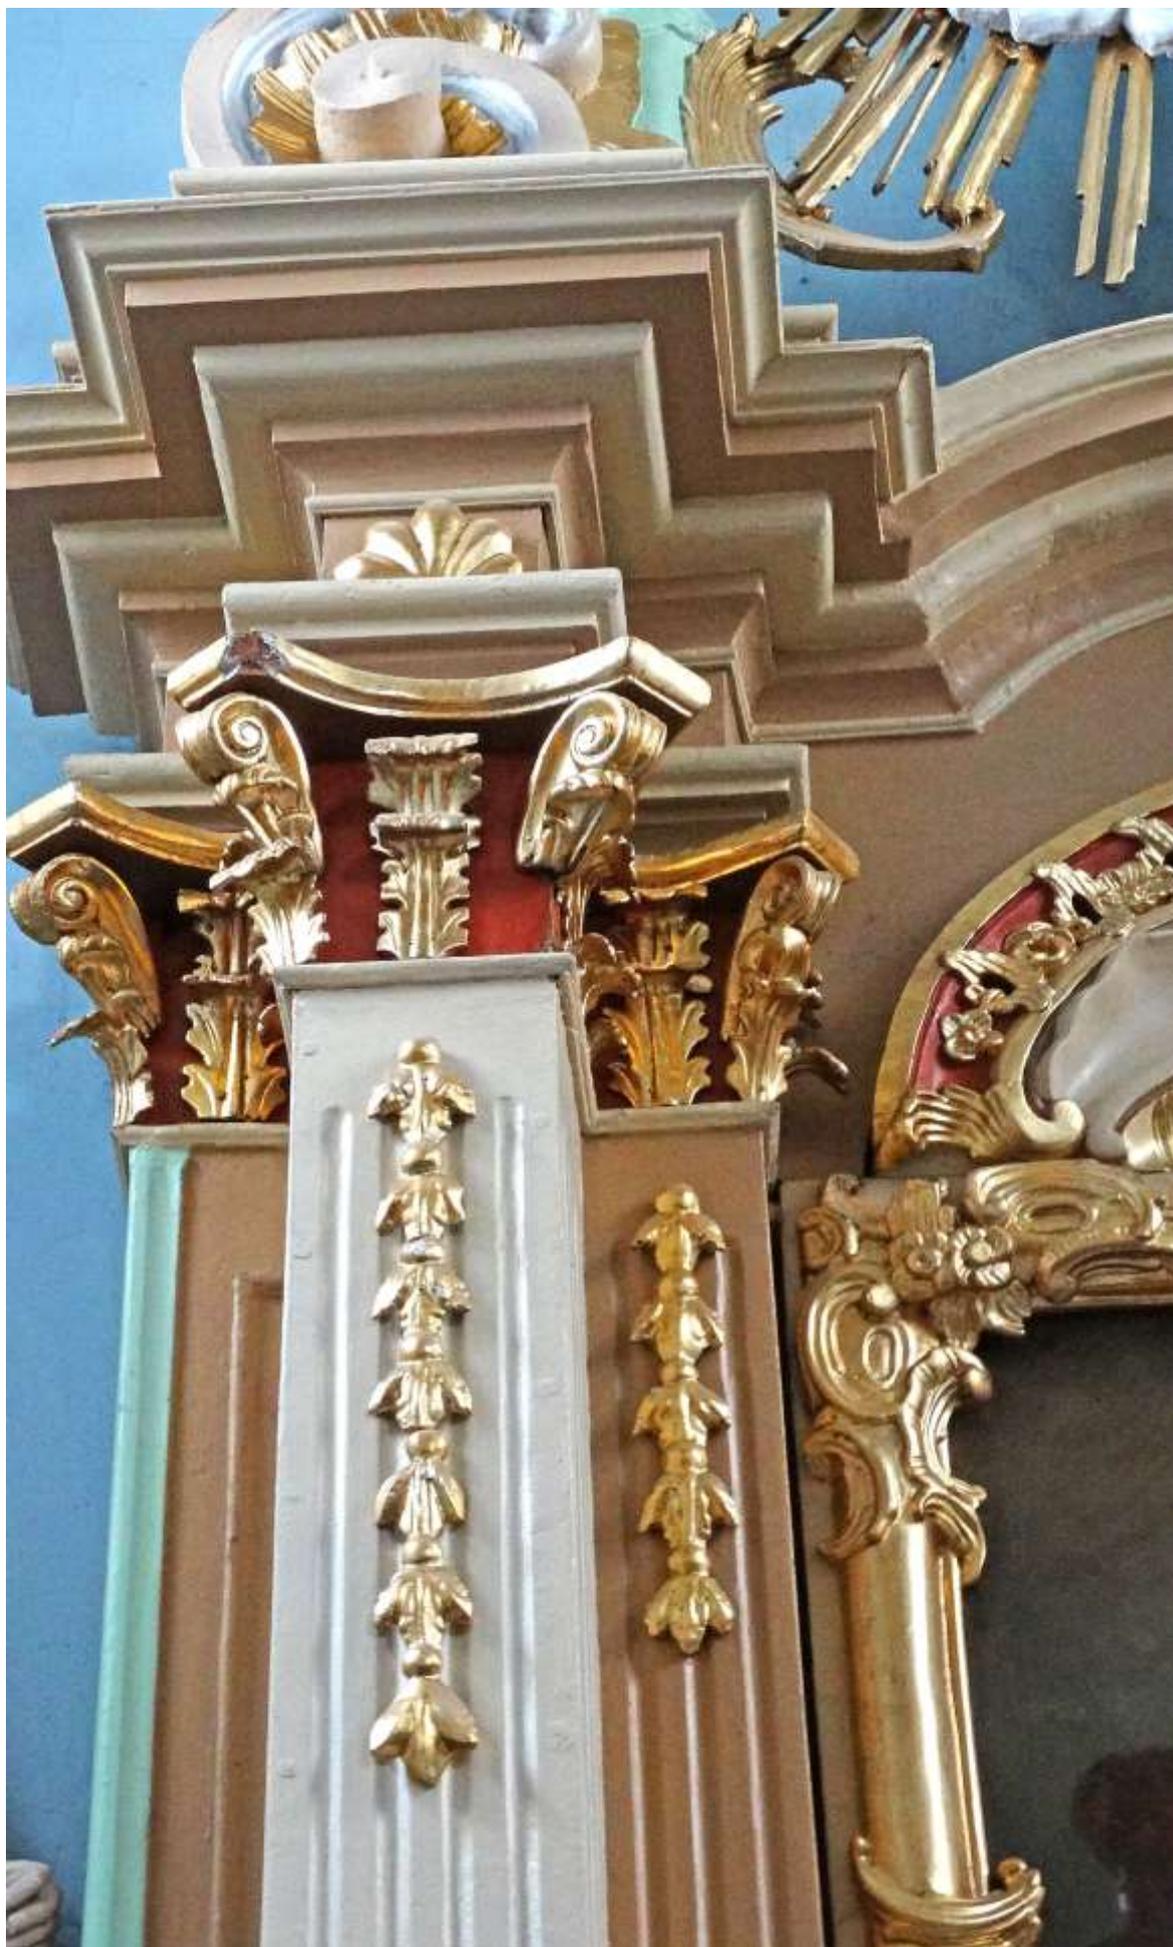
Fot. 13. Ołtarz w kaplicy wsch. z obrazem św. Franciszka z Ksawery w kośc. pw. Św. Jana Chrzciciela w Przyłęku. Widok na ołtarz przed konserwacją. Widoczne zniszczenia drewna i nawarstwień malarskich oraz złożonej szyby. Fot. M. Domańska.

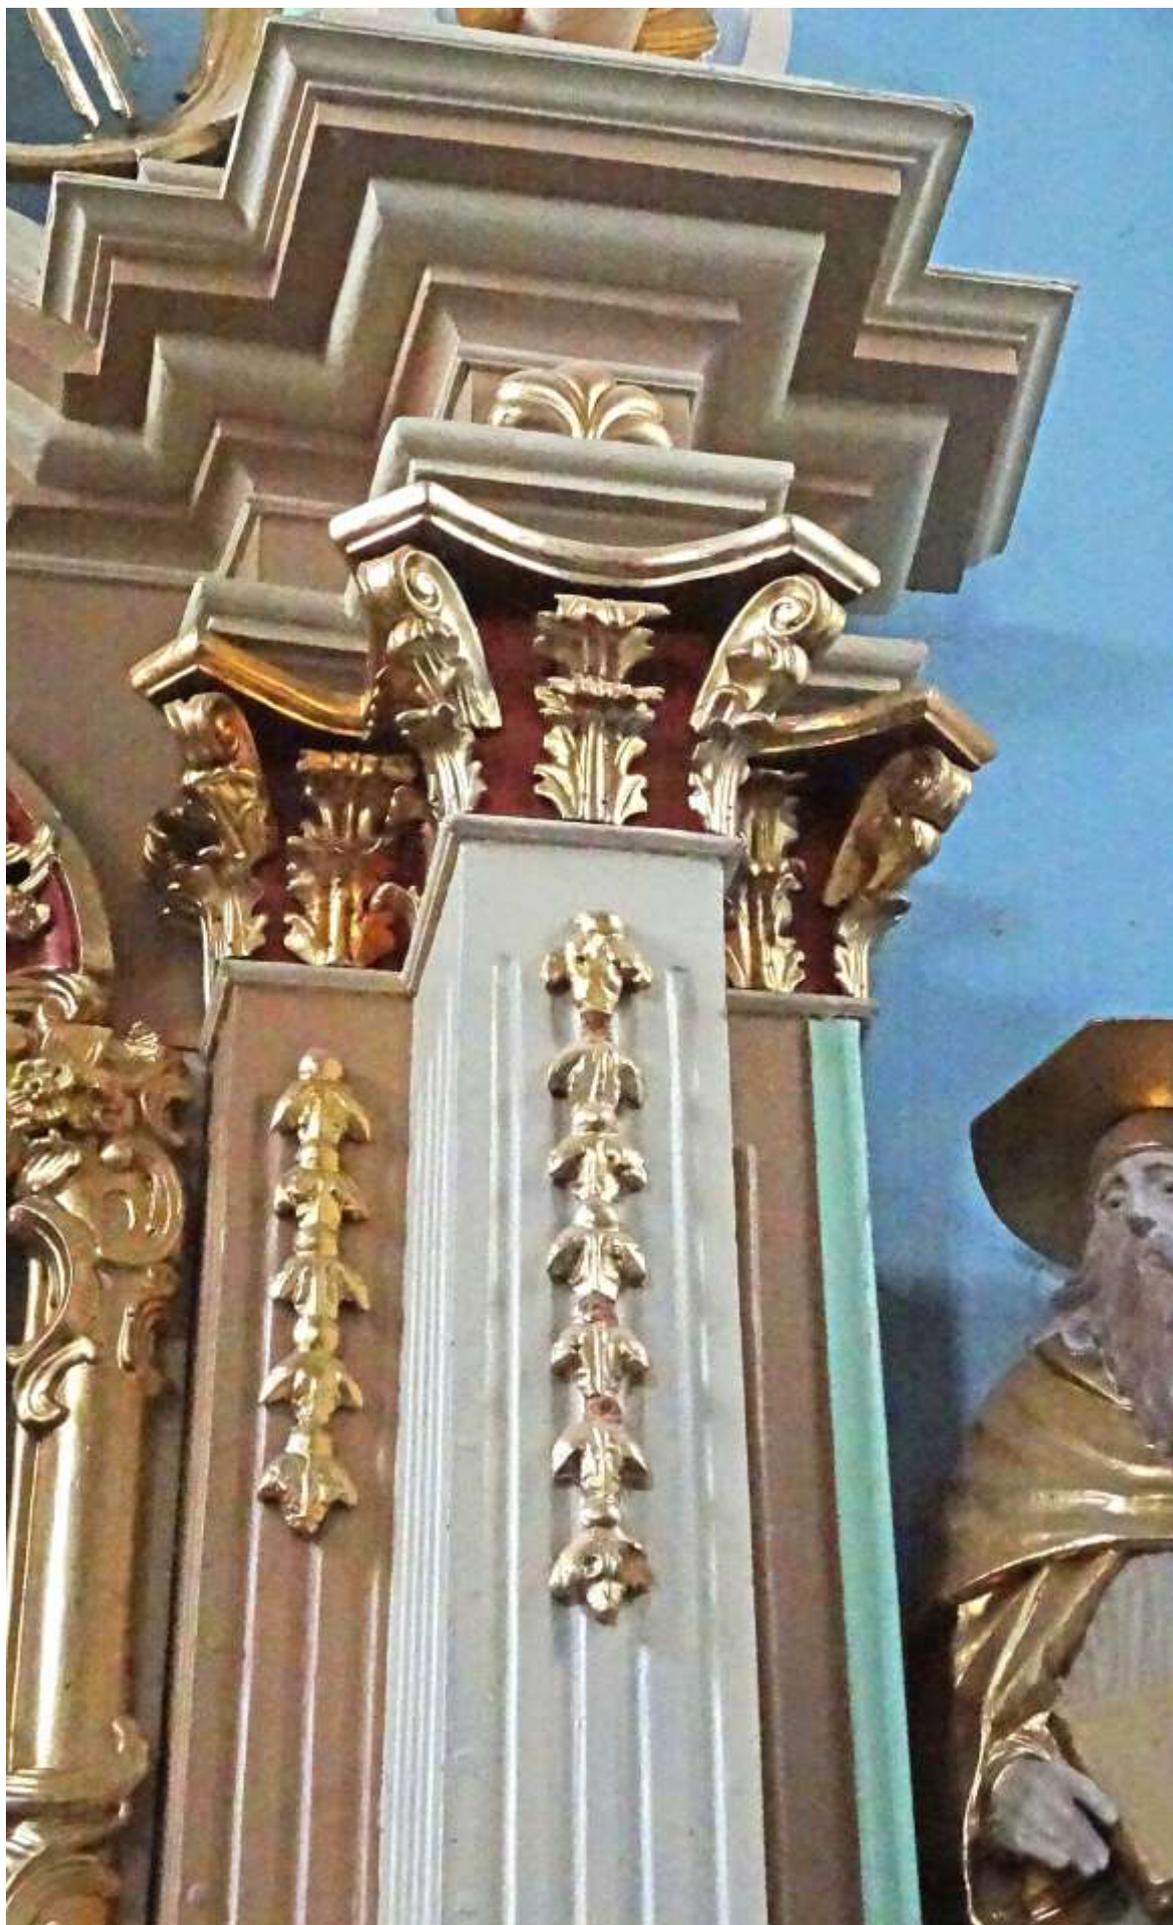
Fot. 14. Ołtarz w kaplicy wsch. z obrazem św. Franciszka z Ksawery w kośc. pw. Św. Jana Chrzciciela w Przyłęku. Widok na ołtarz przed konserwacją. Widoczne zniszczenia drewna i nawarstwień malarskich oraz złoconej snycerki. Fot. M. Domańska.

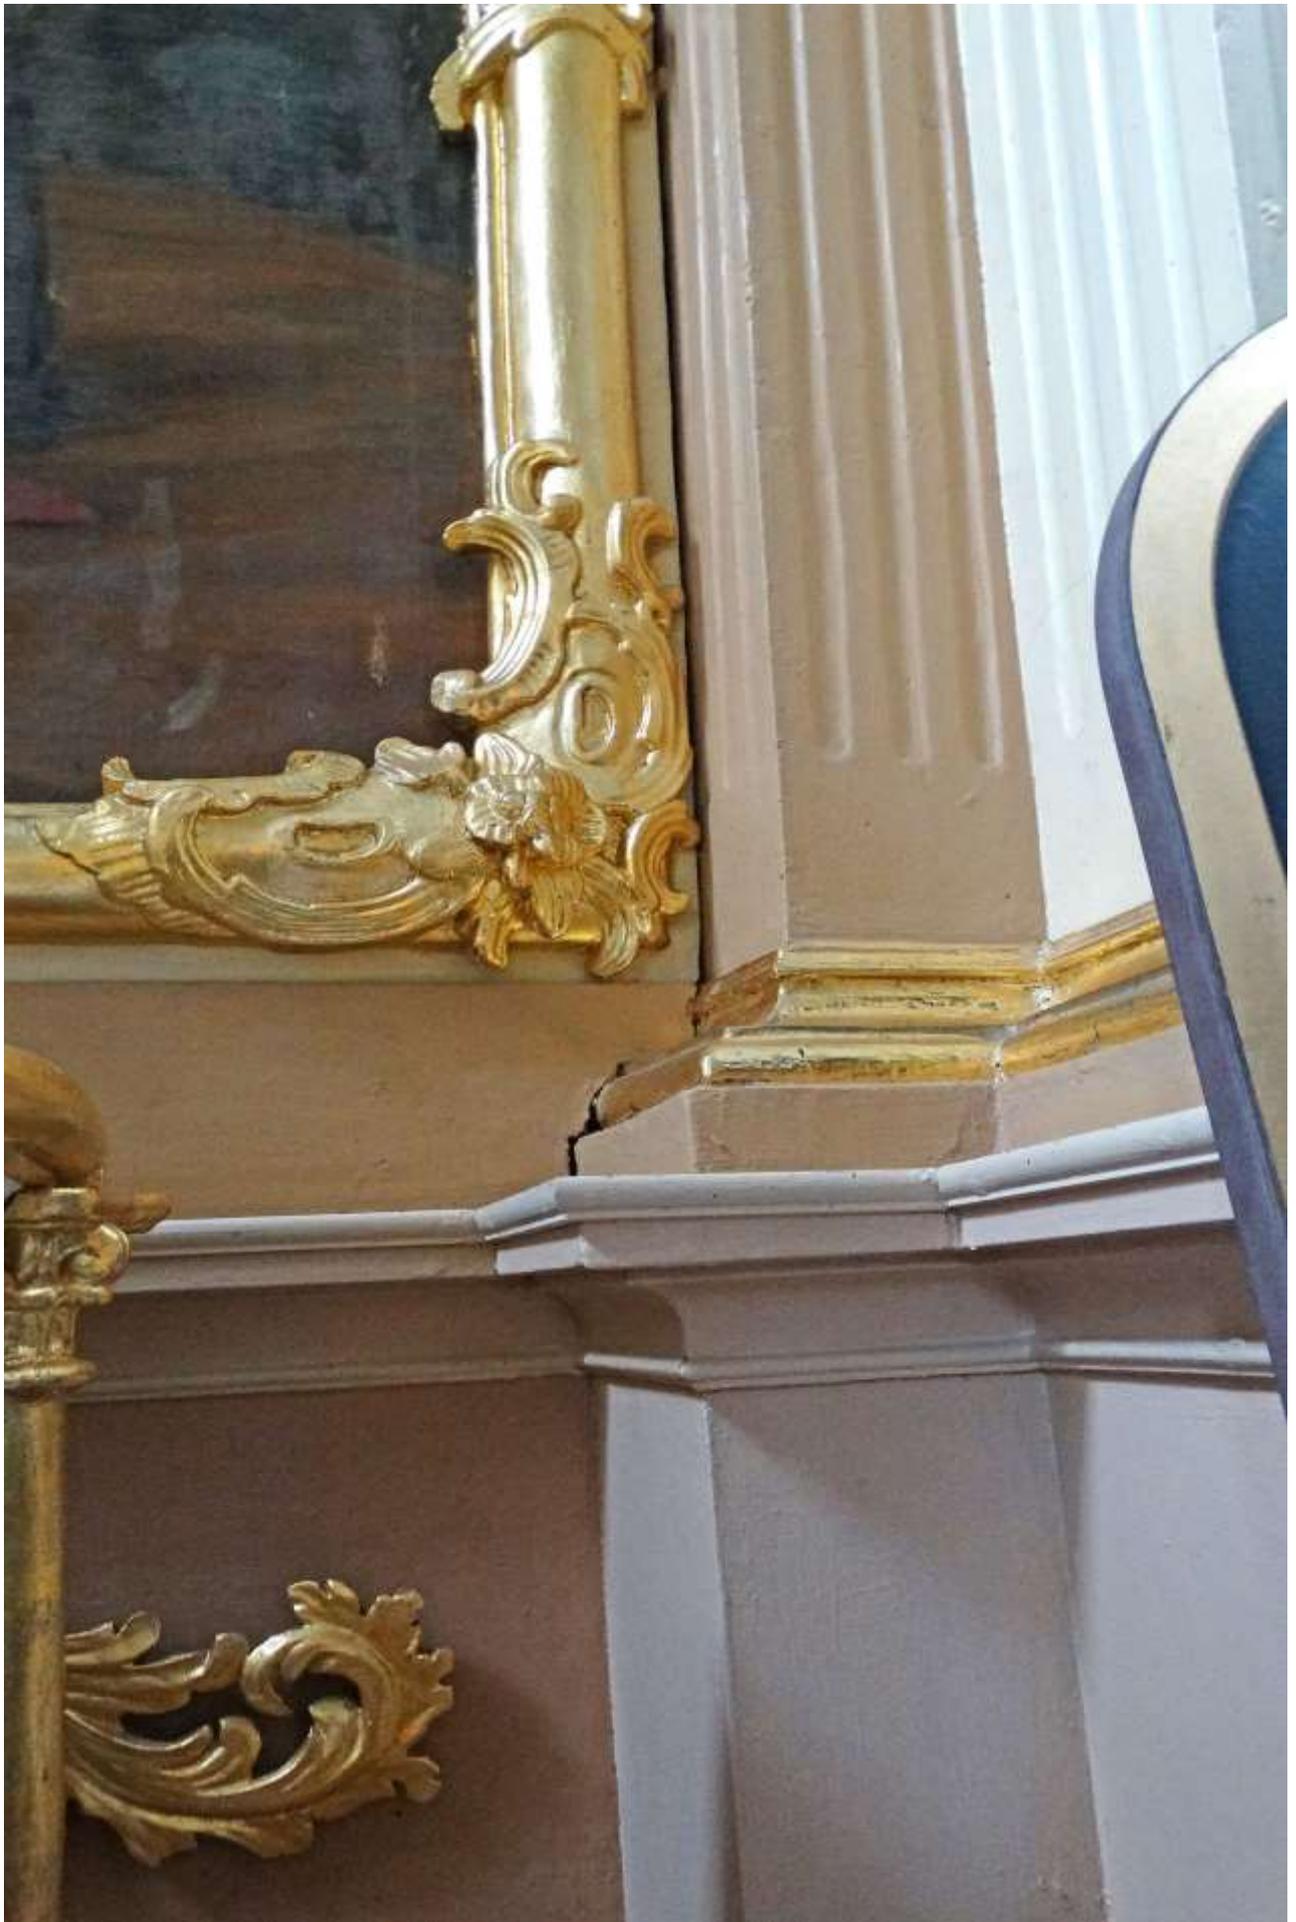
Fot. 15. Ołtarz w kaplicy wsch. z obrazem św. Franciszka z Ksawery w kość. pw. Św. Jana Chrzciciela w Przyłęku. Widok na ołtarz przed konserwacją. Widoczne zniszczenia drewna i nawarstwień malarskich oraz złoczonej snycerki. Rozległe zniszczenia obrazu olejnego na płótnie. Fot. M. Domańska.

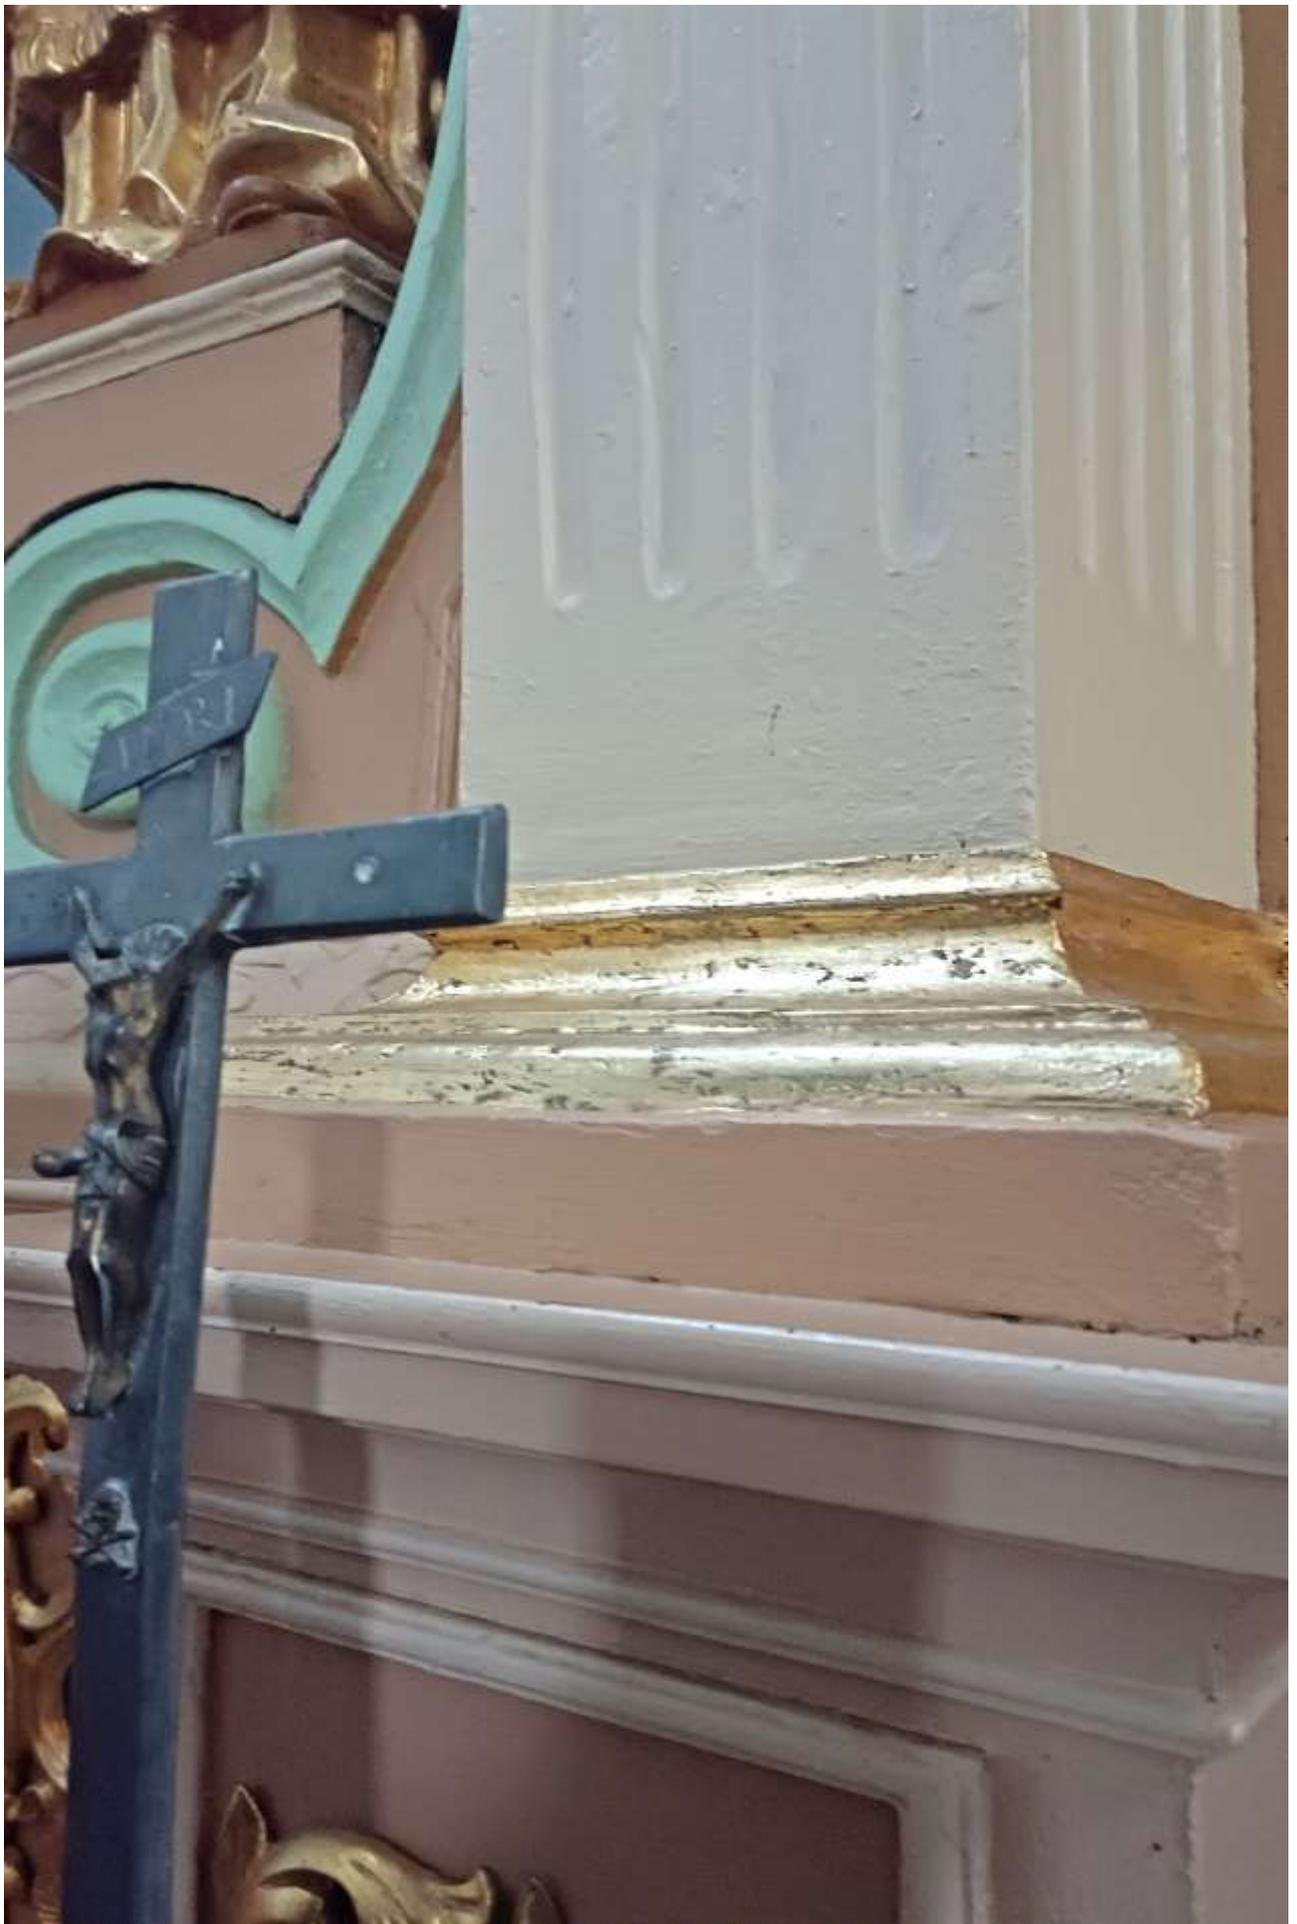
Fot. 16. Ołtarz w kaplicy wsch. z obrazem św. Franciszka z Ksawery w kośc. pw. Św. Jana Chrzciciela w Przylęku. Widok na ołtarz przed konserwacją. Widoczne zniszczenia drewna i nawarstwień malarskich oraz złoconej snycerki. Fot. M. Domańska.

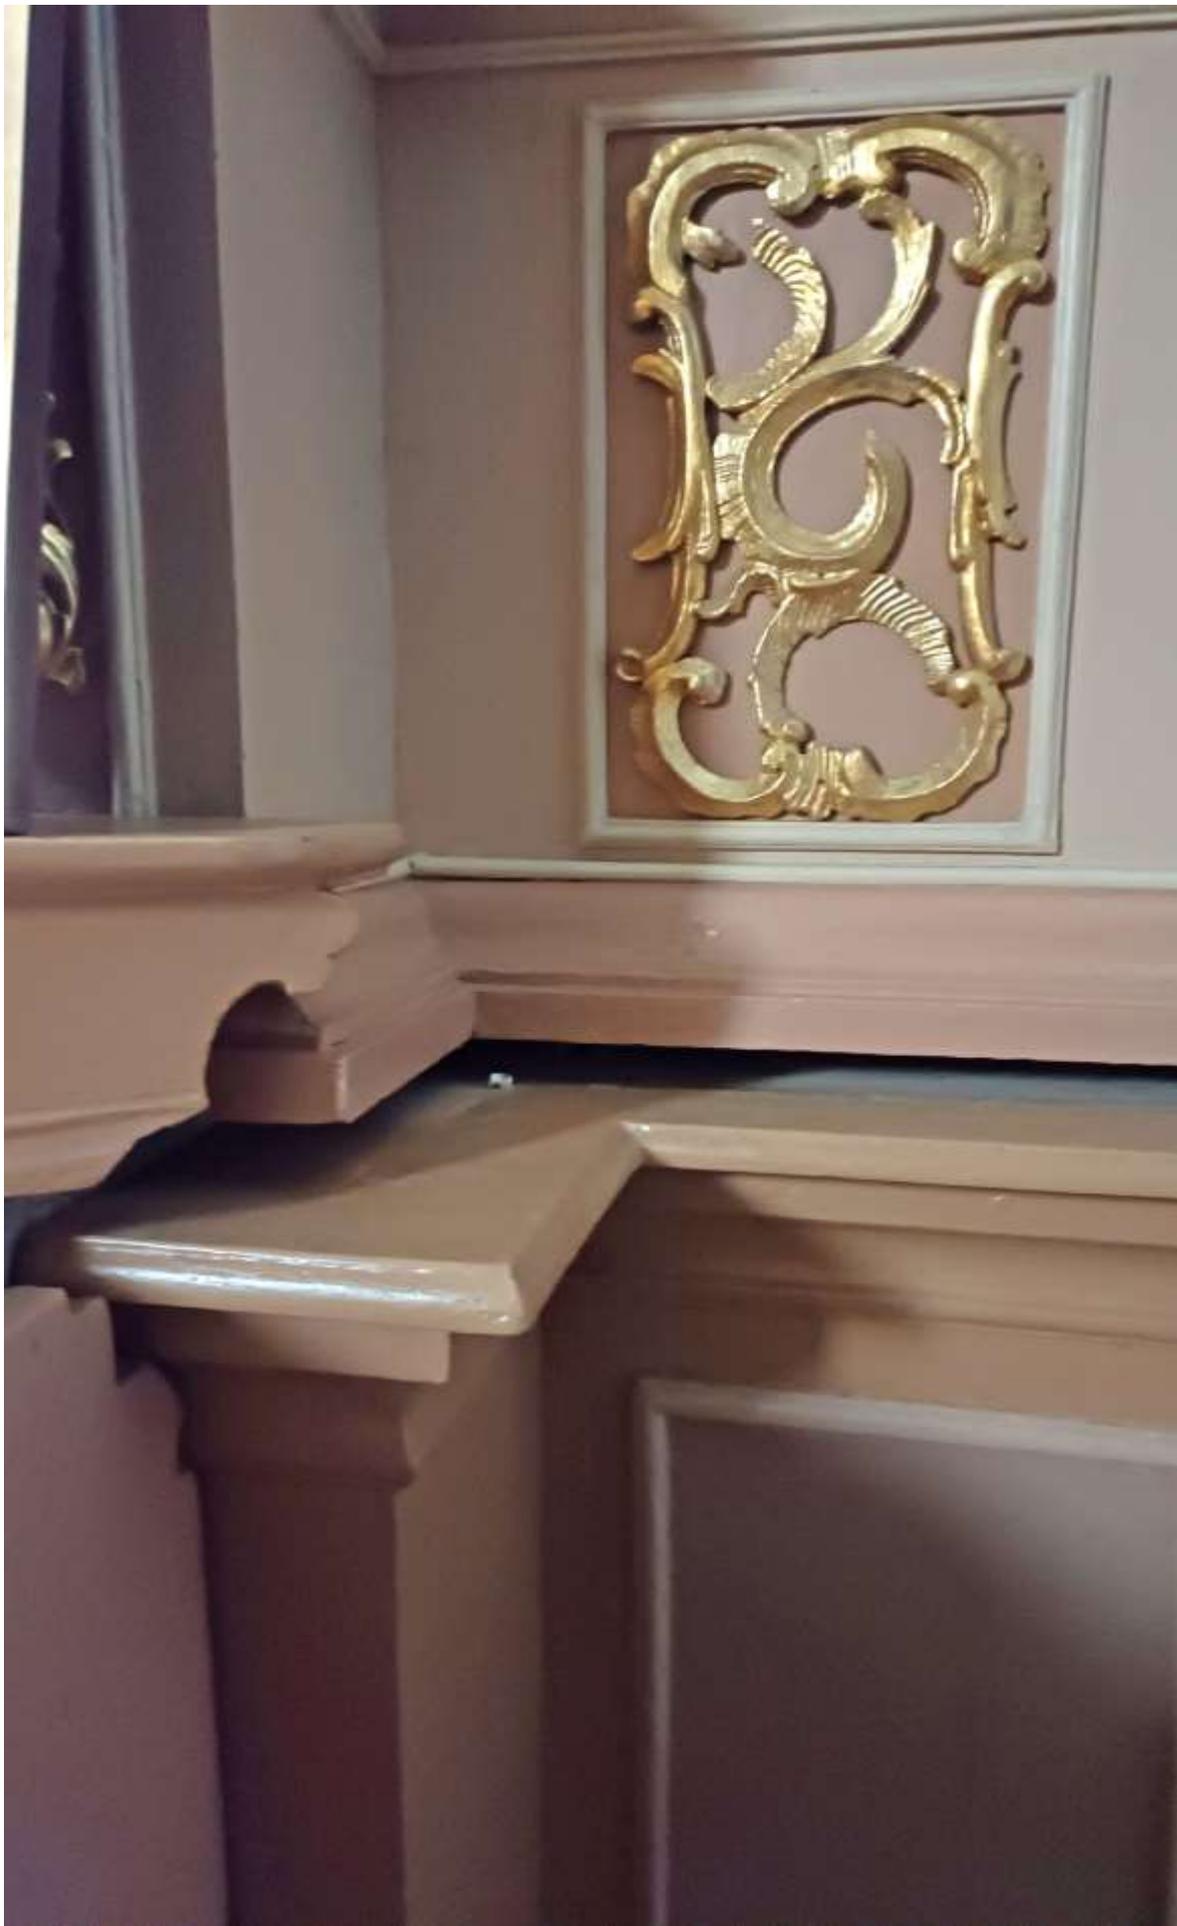
Fot. 17. Ołtarz w kaplicy wsch. z obrazem św. Franciszka z Ksawery w kośc. pw. Św. Jana Chrzciciela w Przyłęku. Widok na ołtarz przed konserwacją. Widoczne zniszczenia drewna i nawarstwień malarskich oraz złoczonej snycerki. Fot. M. Domańska.

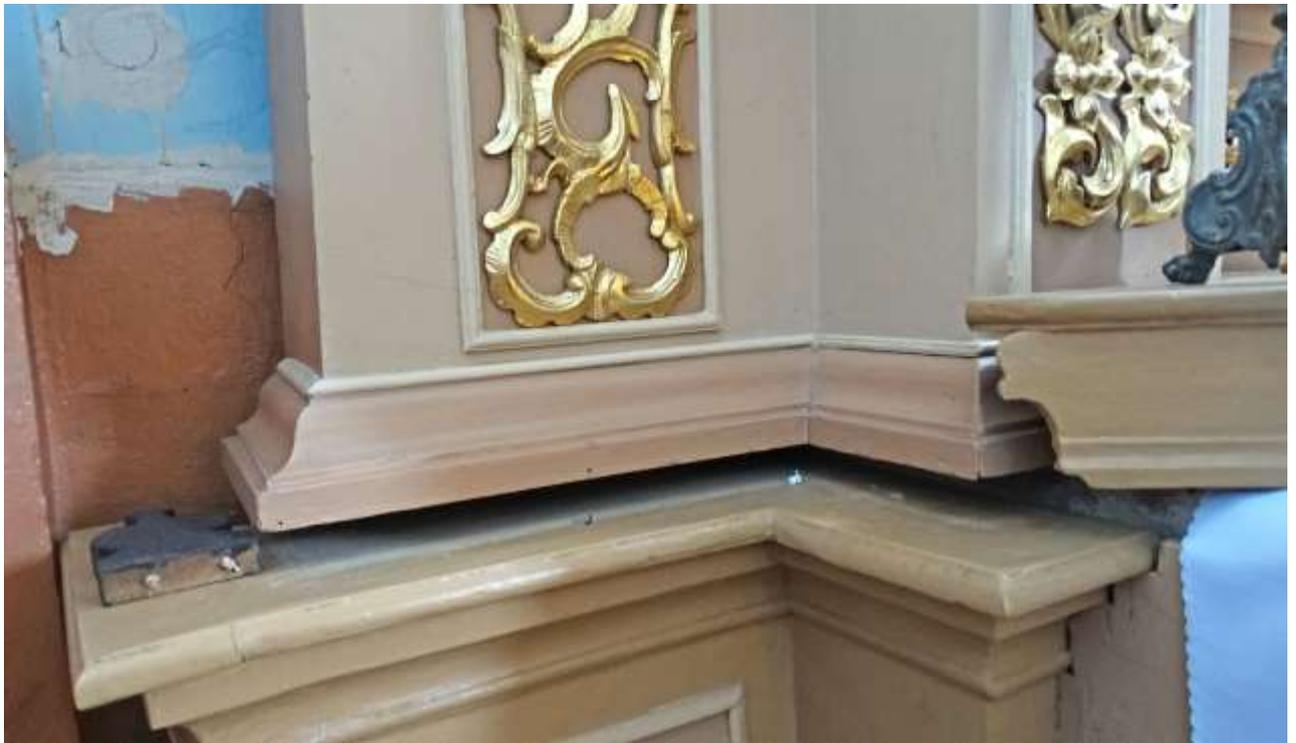
Fot. 18. Ołtarz w kaplicy wsch. z obrazem św. Franciszka z Ksawery w kośc. pw. Św. Jana Chrzciciela w Przyłęku. Widok na ołtarz przed konserwacją. Widoczne zniszczenia drewna i nawarstwień malarskich oraz złoconej snycerki. Fot. M. Domańska.

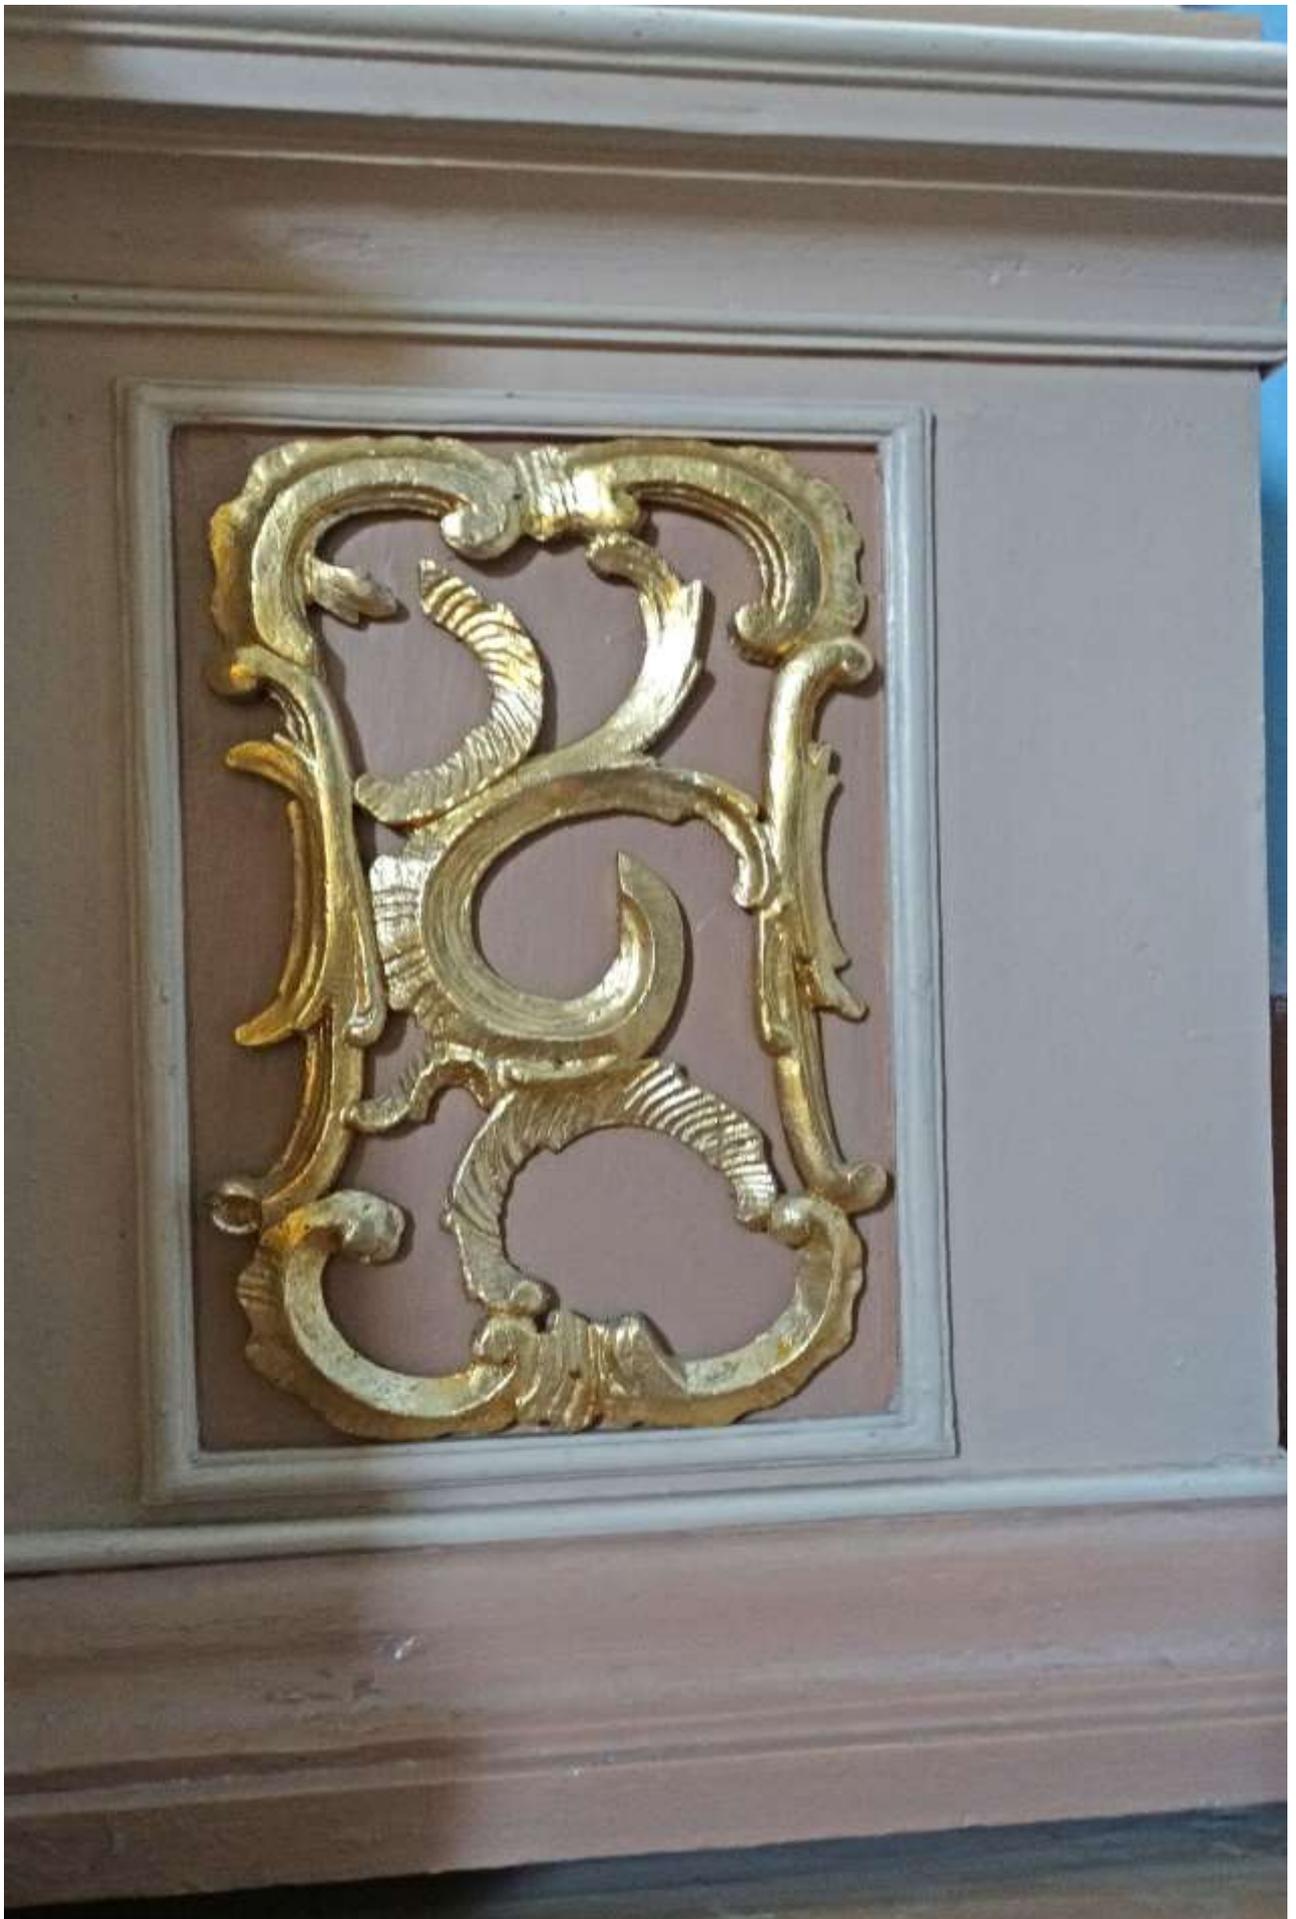
Fot. 19. Ołtarz w kaplicy wsch. z obrazem św. Franciszka z Ksawery w kośc. pw. Św. Jana Chrzciciela w Przylęku. Widok na ołtarz przed konserwacją. Widoczne zniszczenia drewna i nawarstwień malarskich oraz złożonej snycerki. Fot. M. Domańska.
