**PROGRAM PRAC KONSERWATORSKICH
OŁTARZA BOCZNEGO W KAPLICY WSCH.
W KOŚCIELE PW. ŚW. JANA CHRZCICIELA
W PRZYŁĘKU SZLACHECKIM**

Przyłek Szlachecki 2024 r.

PROPONOWANE POSTĘPOWANIE KONSERWATORSKIE

Ołtarz boczny w kaplicy wsch. z obrazem św. Franciszka z Ksawery w kościele pw. św. Jana Chrzciciela w Przyłęku Szlacheckim.

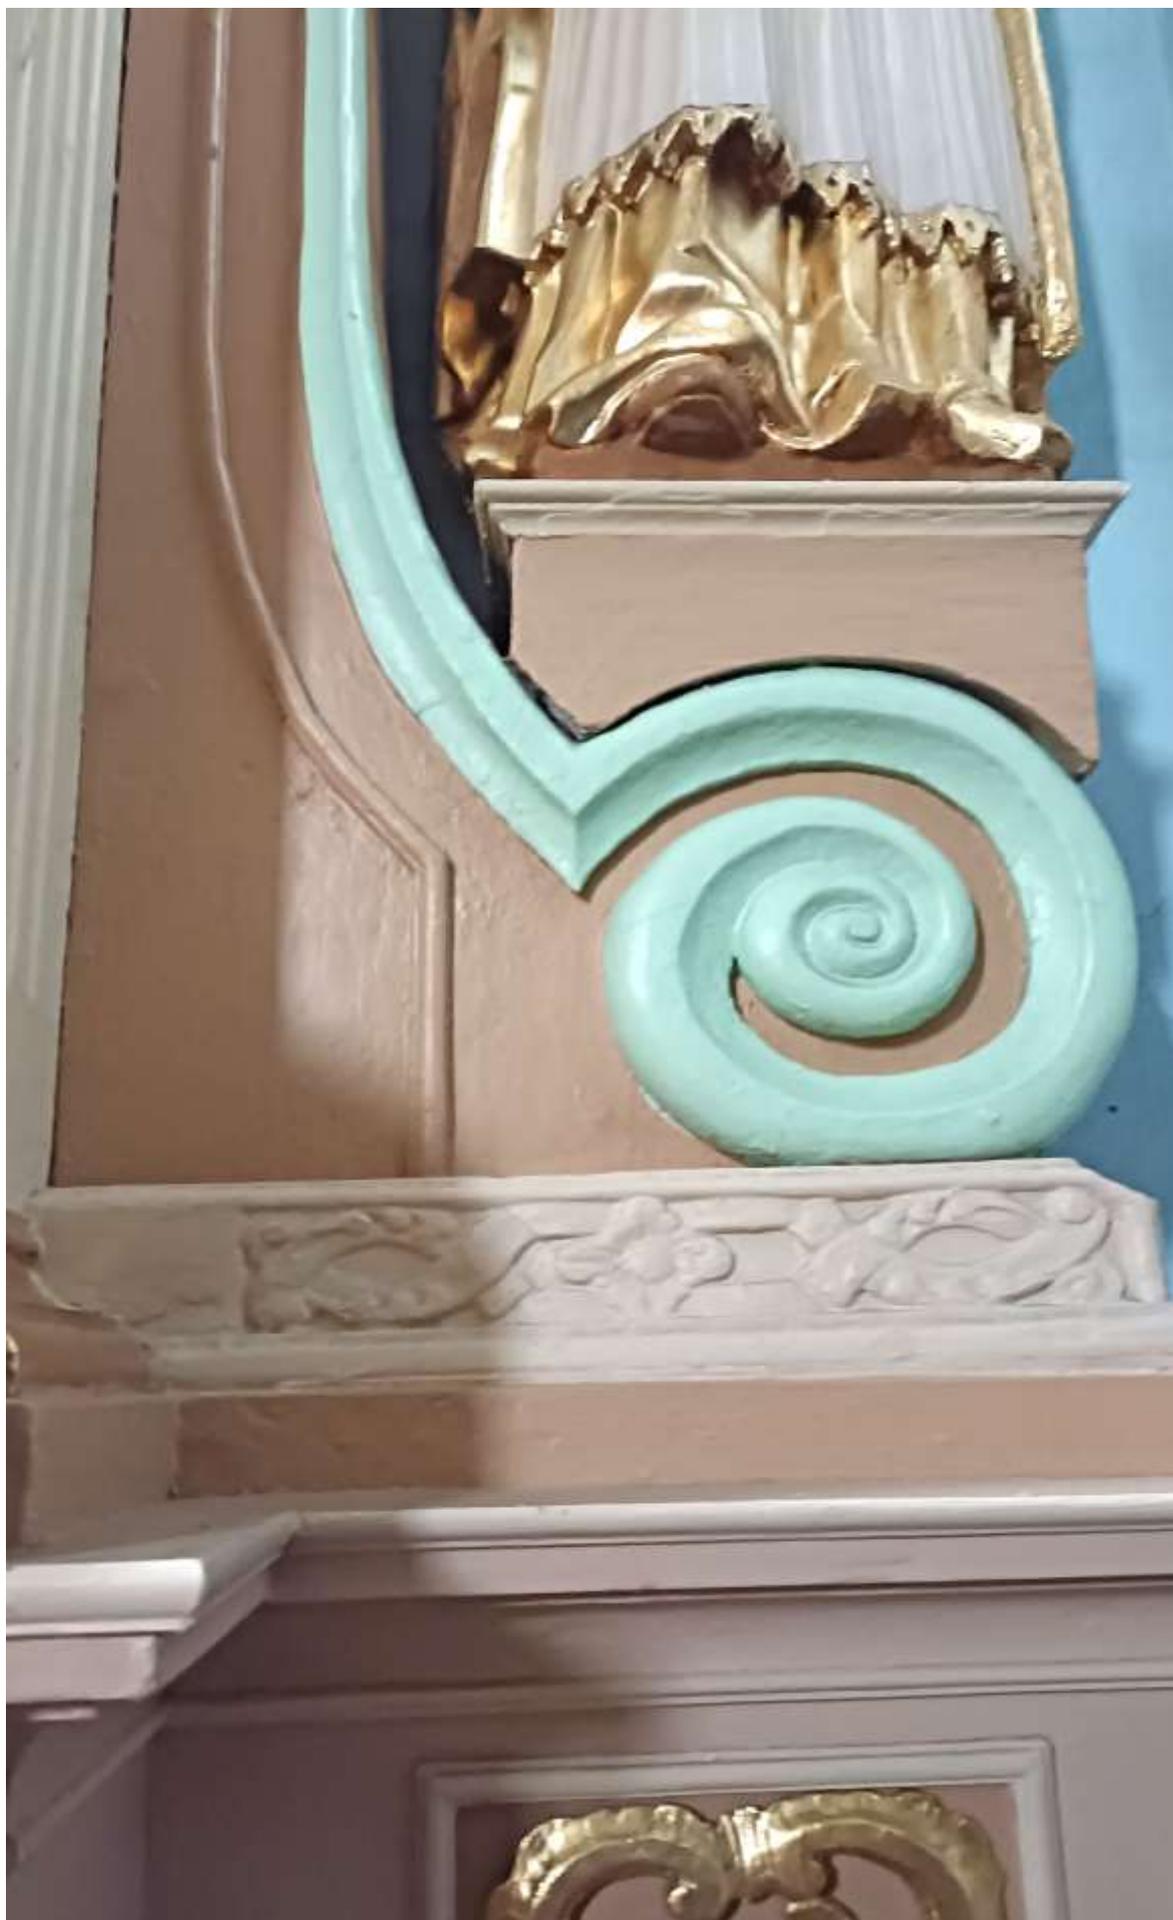
Fot. 20. Ołtarz w kaplicy wsch. z obrazem św. Franciszka z Ksawery w kośc. pw. Św. Jana Chrzciciela w Przylęku. Widok na ołtarz przed konserwacją. Widoczne zniszczenia drewna i nawarstwień malarskich oraz złożonej snycerki. Fot. M. Domańska.

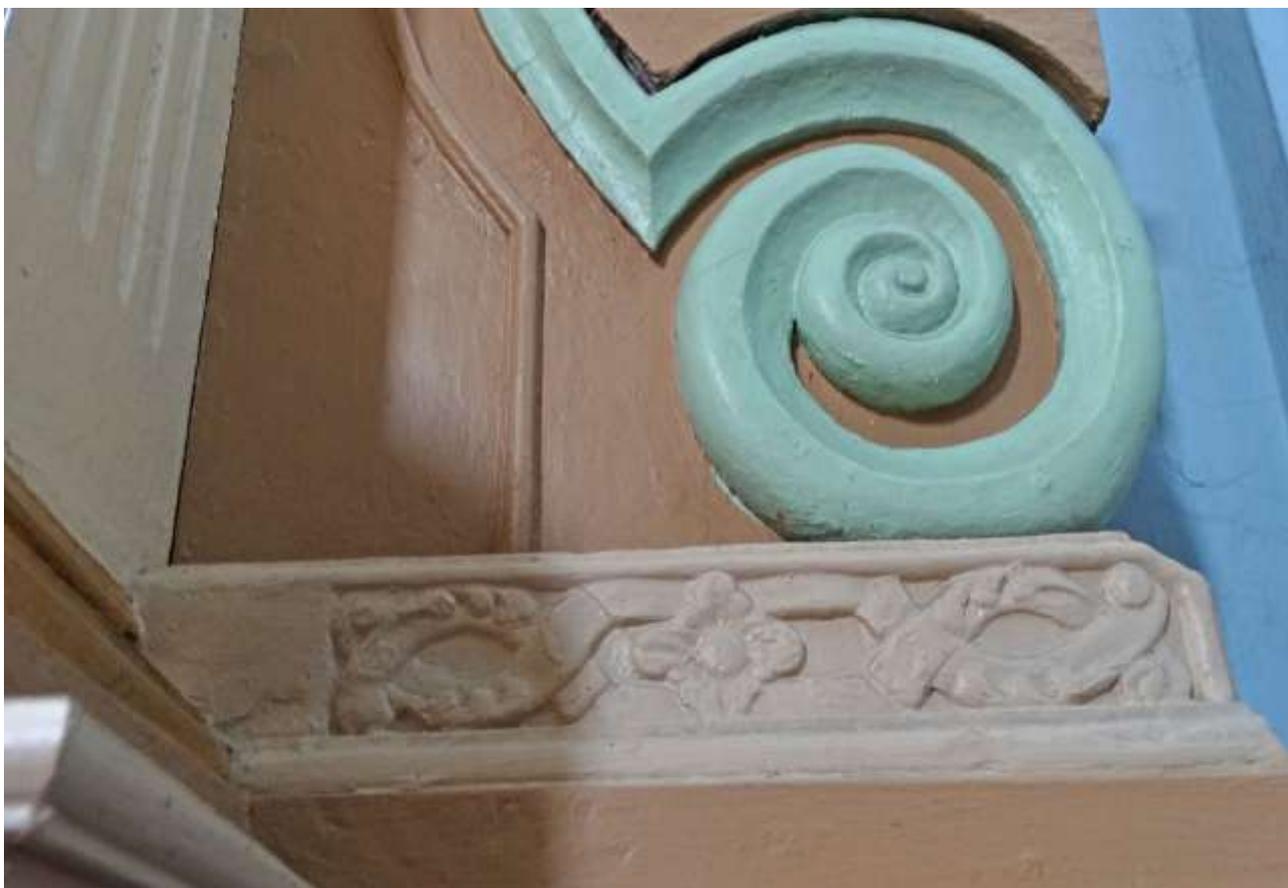
Fot. 21. Ołtarz w kaplicy wsch. z obrazem św. Franciszka z Ksawery w kośc. pw. Św. Jana Chrzciciela w Przyłęku. Widok na ołtarz przed konserwacją. Widoczne zniszczenia drewna i nawarstwień malarskich oraz złoconej snycerki. Fot. M. Domańska.

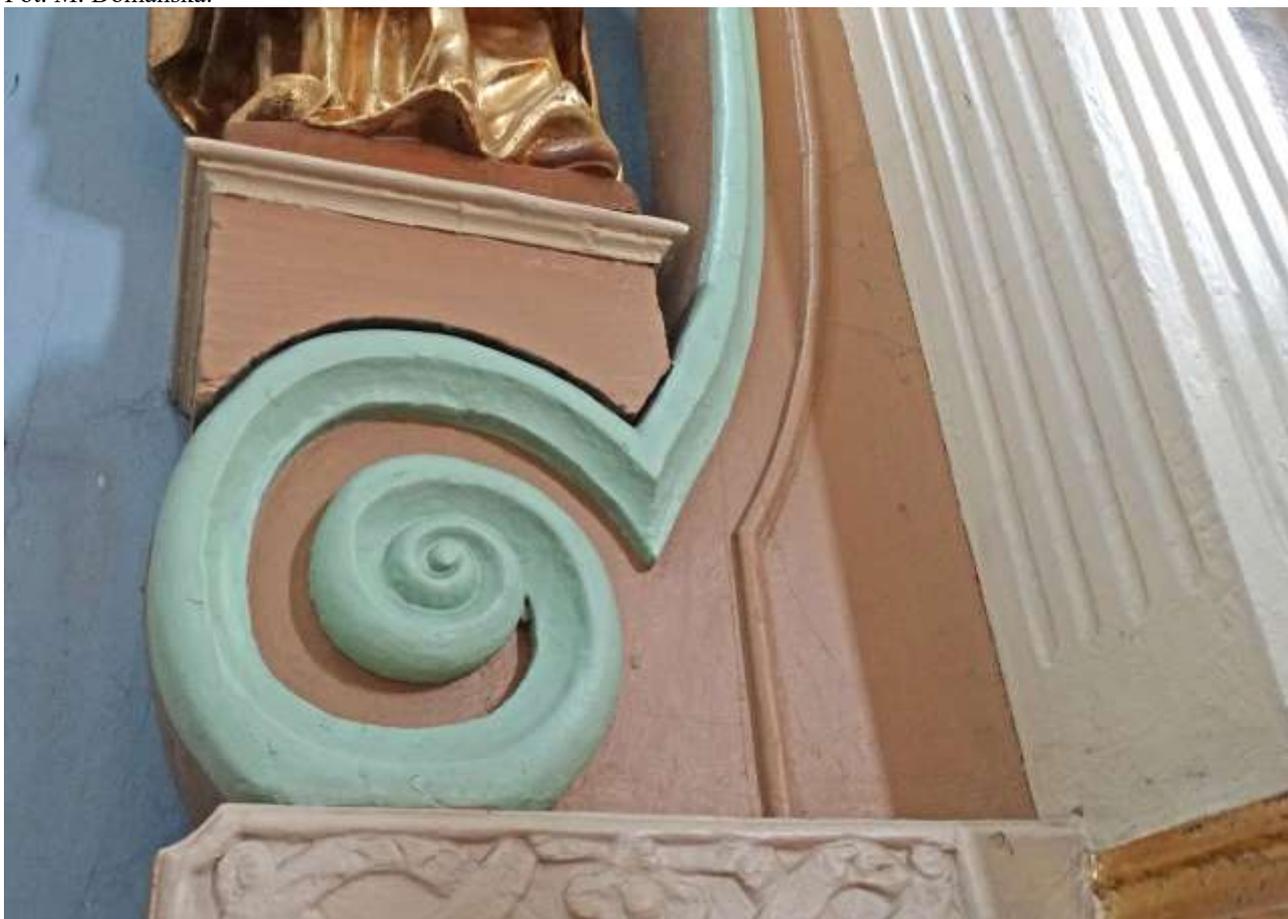
Fot. 22. Ołtarz w kaplicy wsch. z obrazem św. Franciszka z Ksawery w kośc. pw. Św. Jana Chrzciciela w Przyłęku. Widok na ołtarz przed konserwacją. Widoczne zniszczenia drewna i nawarstwień malarskich oraz złoconej snycerki. Fot. M. Domańska.

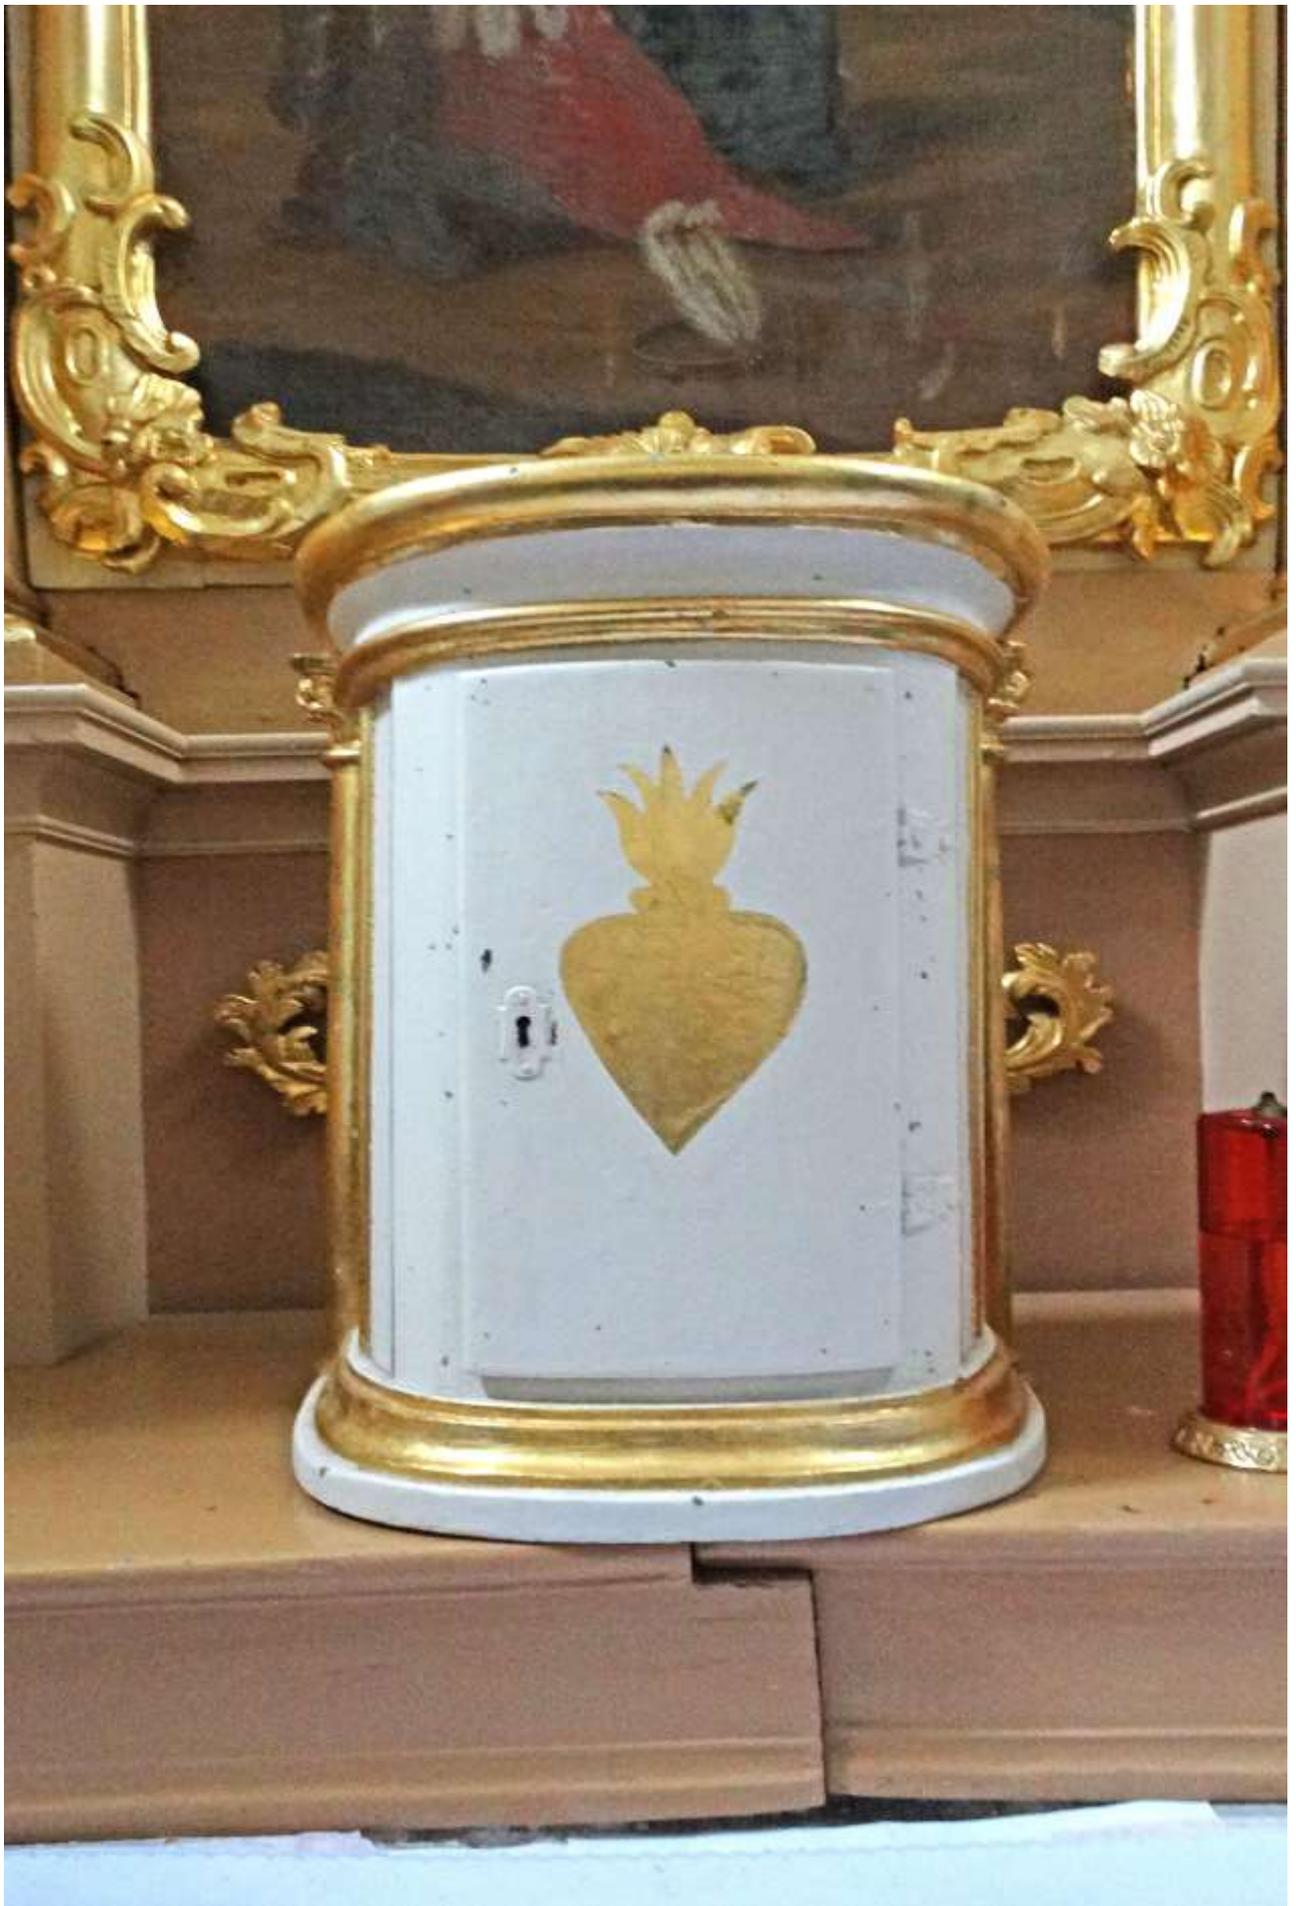
Fot. 23. Ołtarz w kaplicy wsch. z obrazem św. Franciszka z Ksawery w kośc. pw. Św. Jana Chrzciciela w Przyłęku. Widok na ołtarz przed konserwacją. Widoczne zniszczenia drewna i nawarstwień malarskich oraz złoczonej snycerki. Fot. M. Domańska.

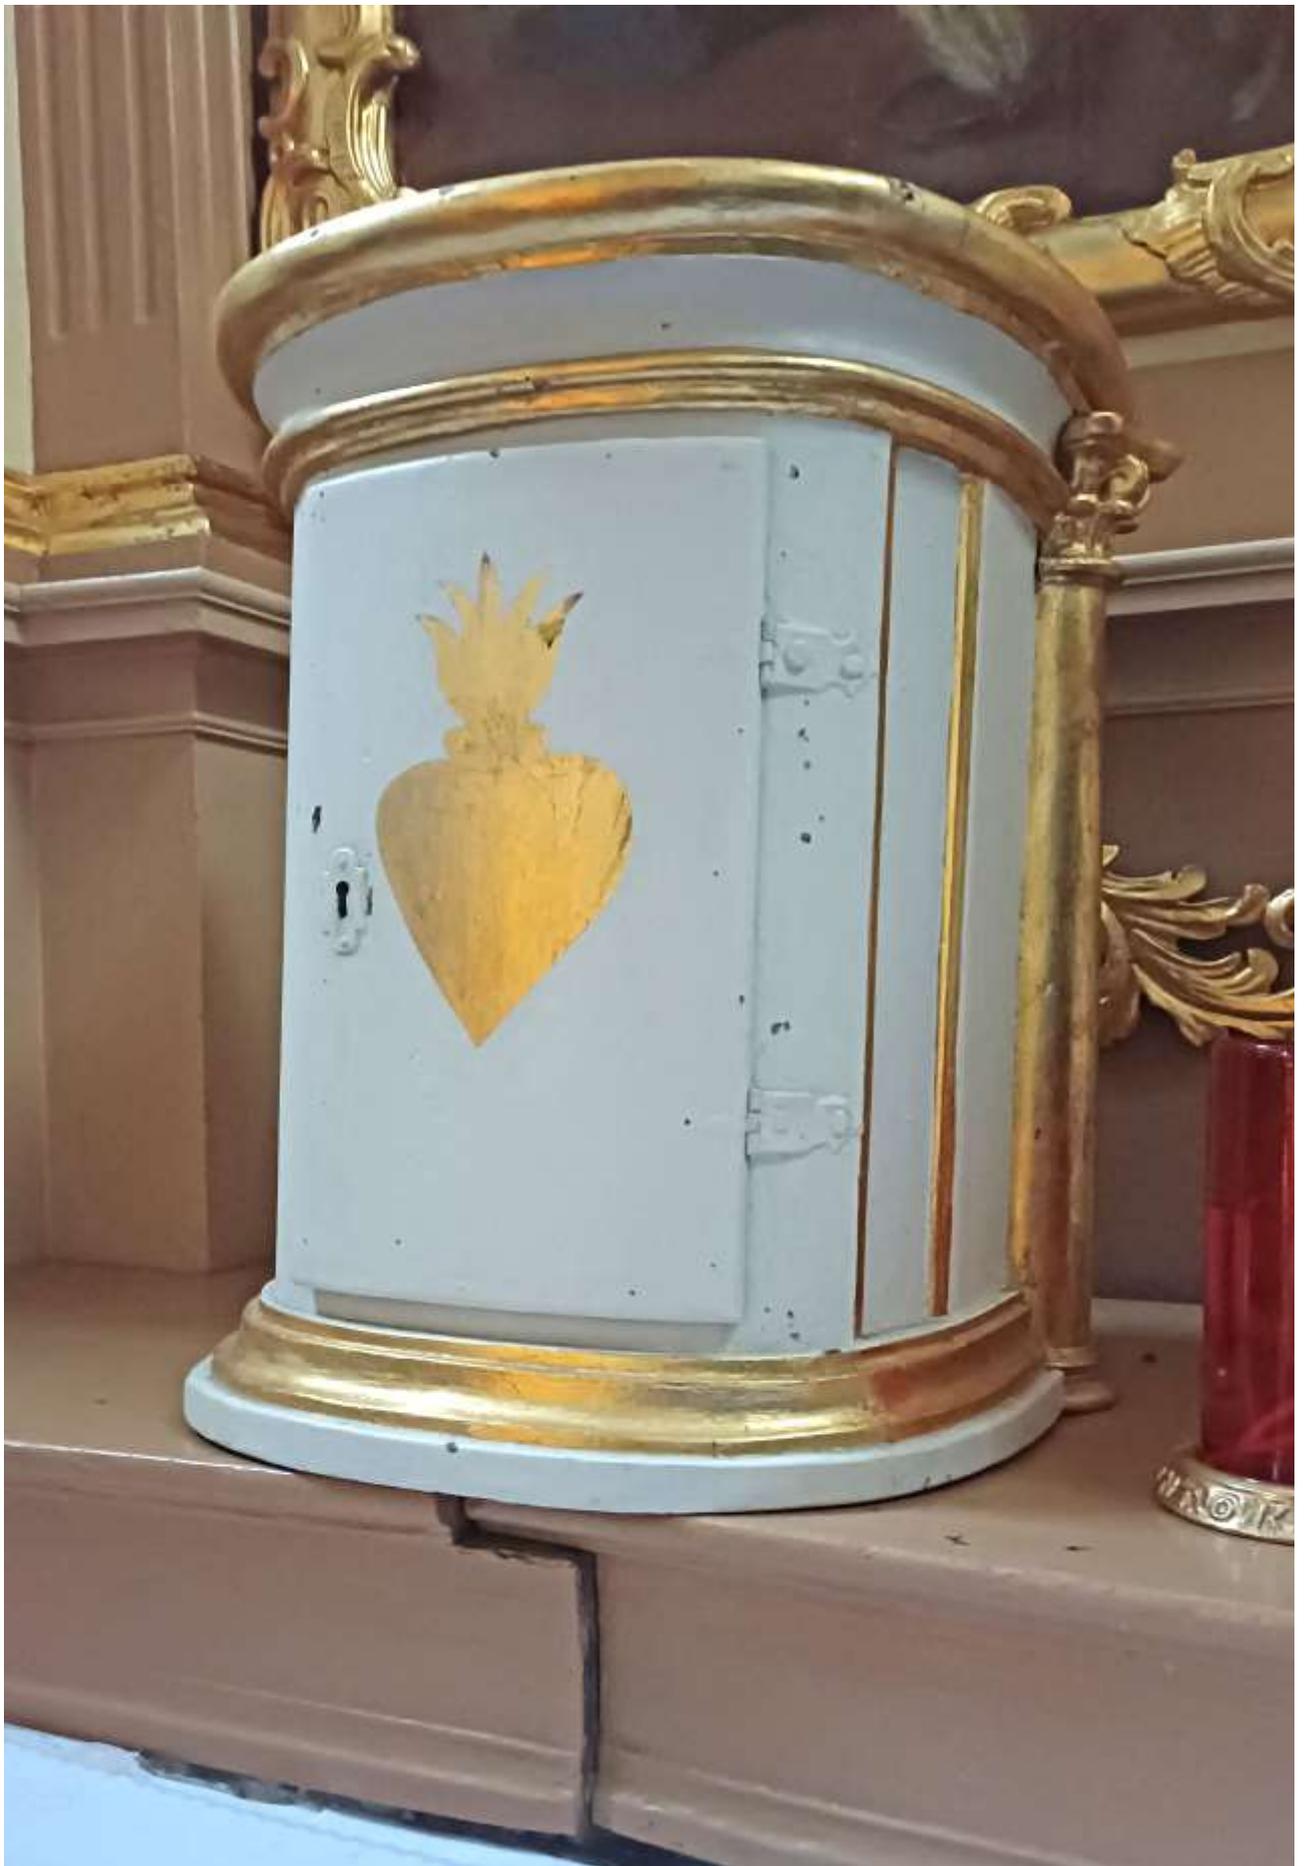
Fot. 24. Ołtarz w kaplicy wsch. z obrazem św. Franciszka z Ksawery w kośc. pw. Św. Jana Chrzciciela w Przylęku. Widok na ołtarz przed konserwacją. Widoczne zniszczenia drewna i nawarstwień malarskich oraz złożonej snycerki. Rozległe zniszczenia obrazu olejnego na płótnie. Fot. M. Domańska.

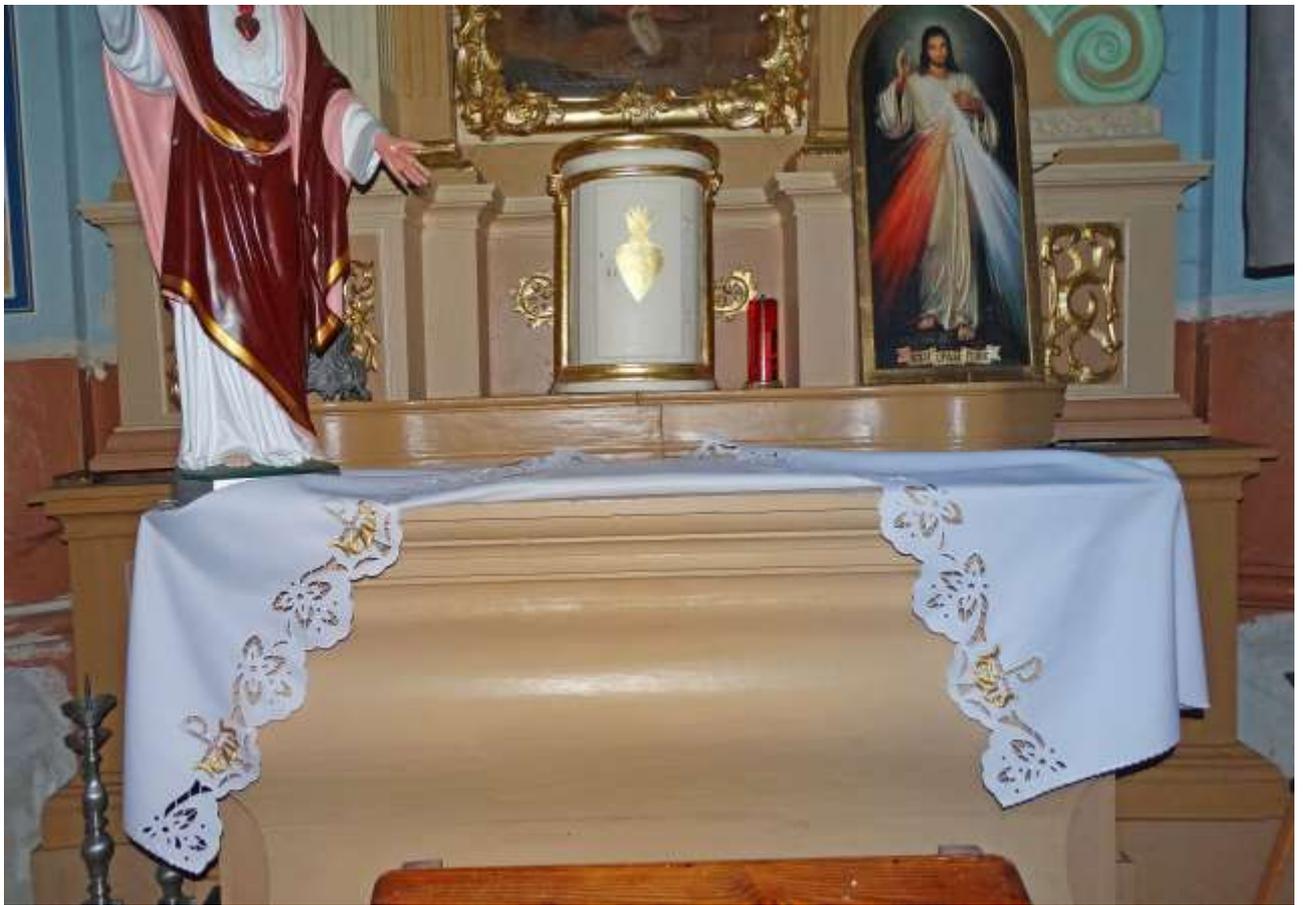
Fot. 25. Ołtarz w kaplicy wsch. z obrazem św. Franciszka z Ksawery w kośc. pw. Św. Jana Chrzciciela w Przyłęku. Widok na ołtarz przed konserwacją. Widoczne zniszczenia drewna i nawarstwień malarskich oraz złoconej snycerki. Fot. M. Domańska.

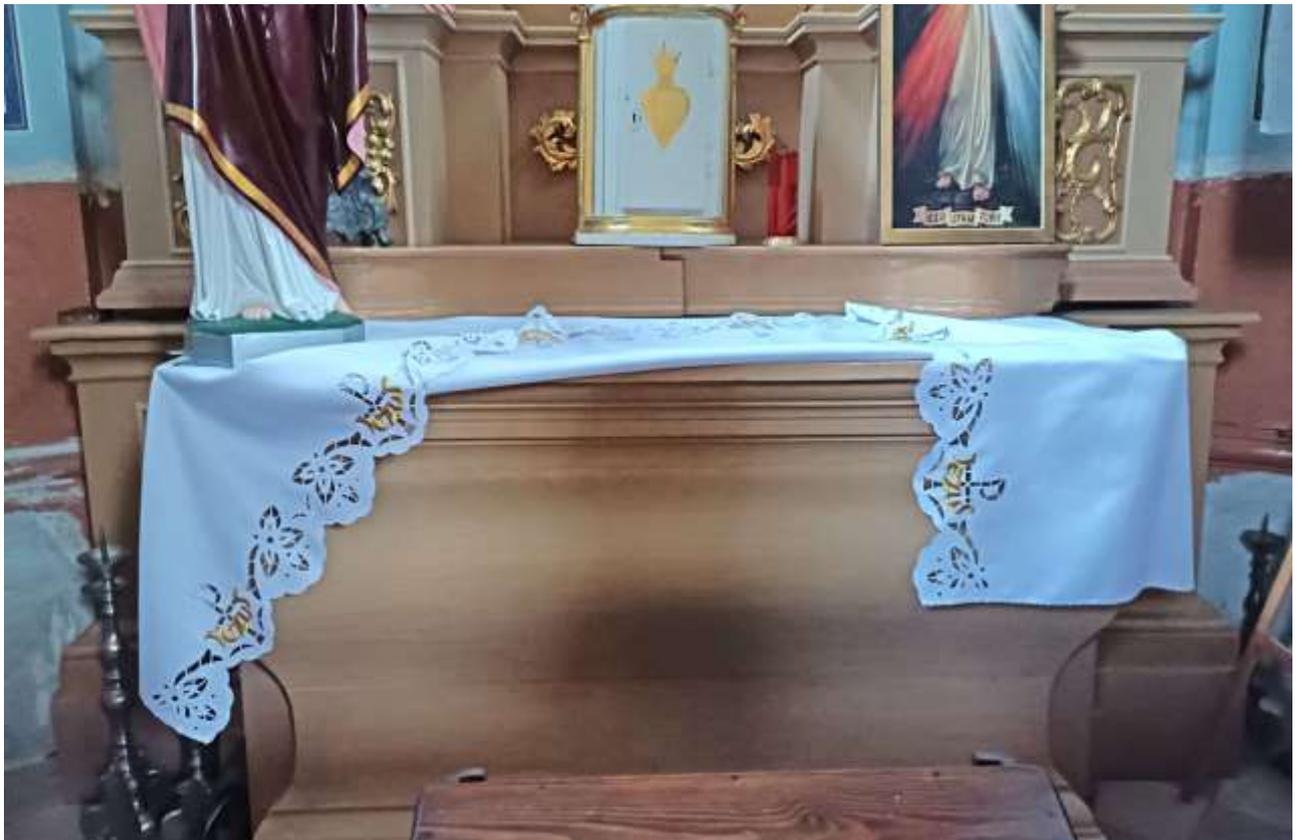
Fot. 26. Ołtarz w kaplicy wsch. z obrazem św. Franciszka z Ksawery w kośc. pw. Św. Jana Chrzciciela w Przyłęku. Widok na ołtarz przed konserwacją. Widoczne zniszczenia drewna i nawarstwień malarskich oraz złoconej snycerki. Fot. M. Domańska.
